# P & P

## Prove dinamiche ambientali e con forzanti

## QUALIFICHE PROFESSIONALI

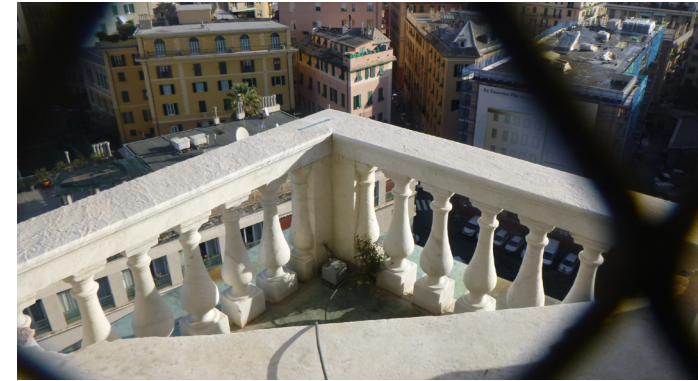
*Dettaglio sensore di misura*

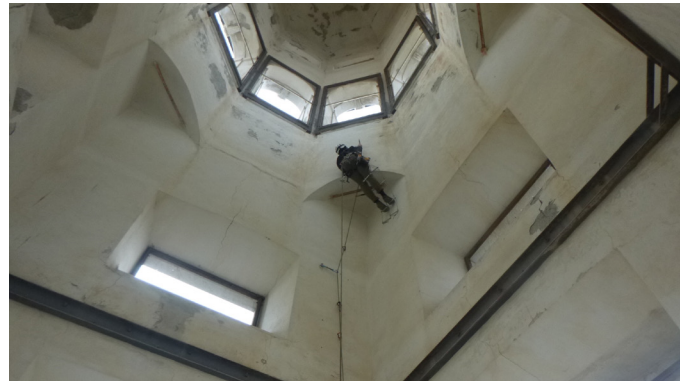
*Dettaglio posa sensori di misura*

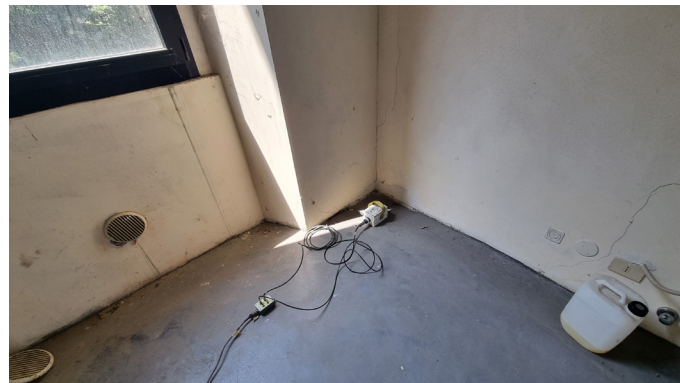
*Dettaglio sensore di misura*

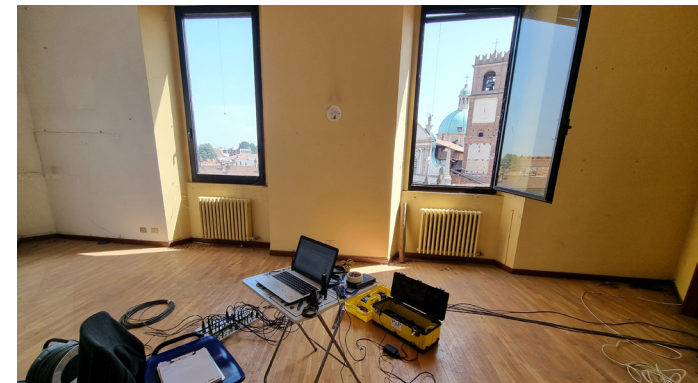
*Apparecchiatura di registrazioni*

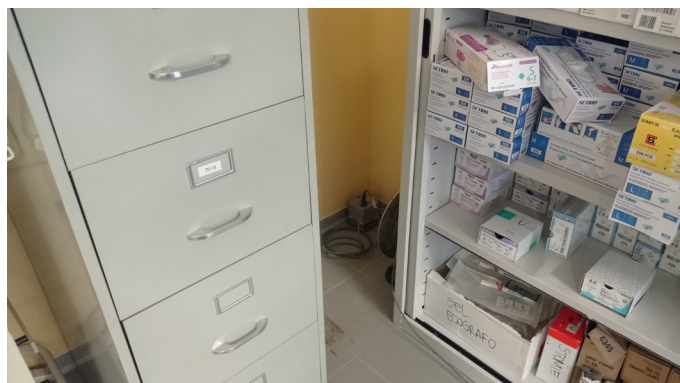
*Dettaglio sensore di misura*

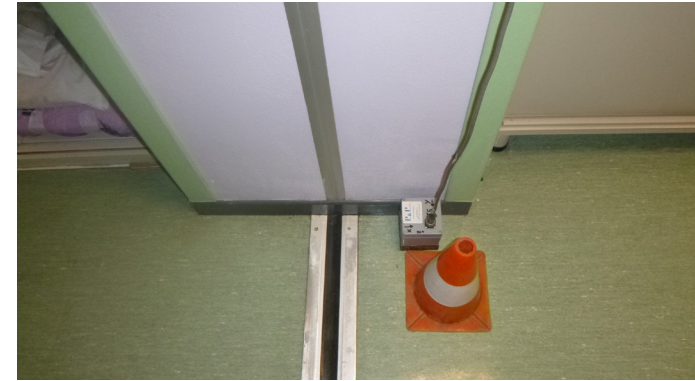
Dettaglio sensore di misura

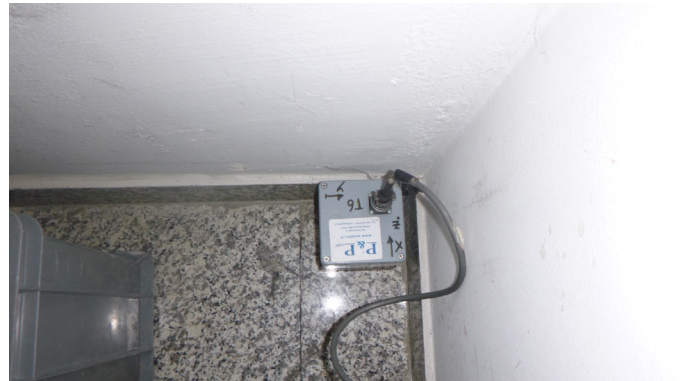
Dettaglio sensore di misura

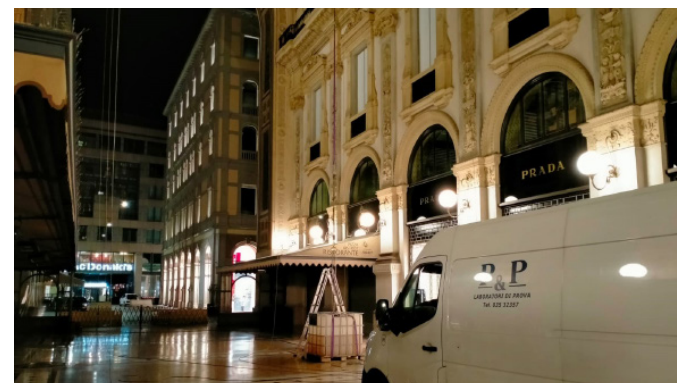
*Sistema di martinetto e zavorra per il tiro e rilascio*

**Descrizione:**  
Determinazione dei modi di vibrare dei singoli bracci della copertura e della cupola. Sono state eseguite prove dinamiche con installazione di n. 48 accelerometri monoassiali. Per ciascun porzioni di copertura sono state eseguite una prova ad eccezione ambientale ed una prova ad eccitazione forzate mediante tiro e rilascio di fune tesata con martinetto

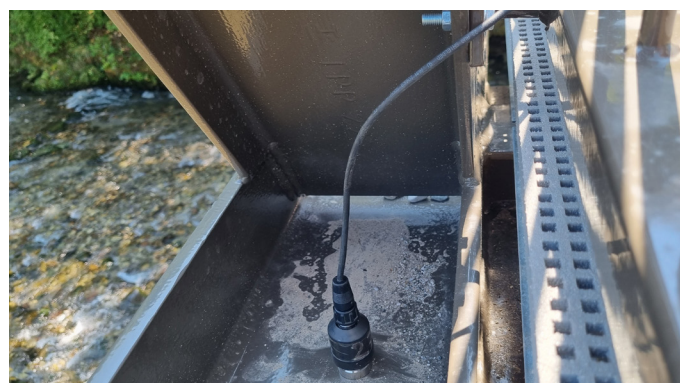
*Dettaglio sensori di misura*

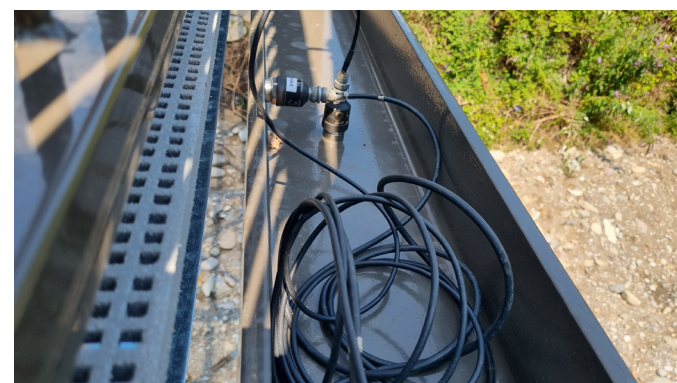
*Dettaglio sensori di misura*

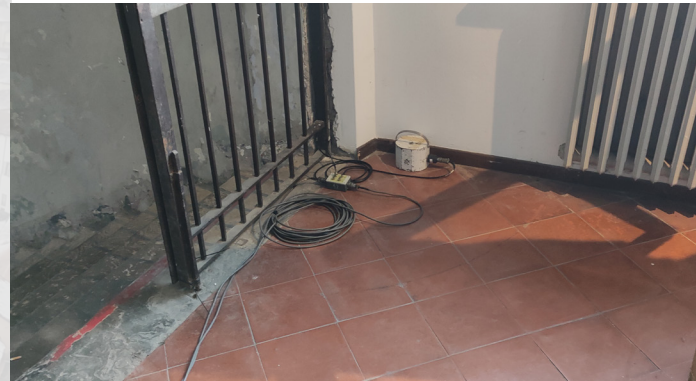
*Dettaglio sensore di misura*

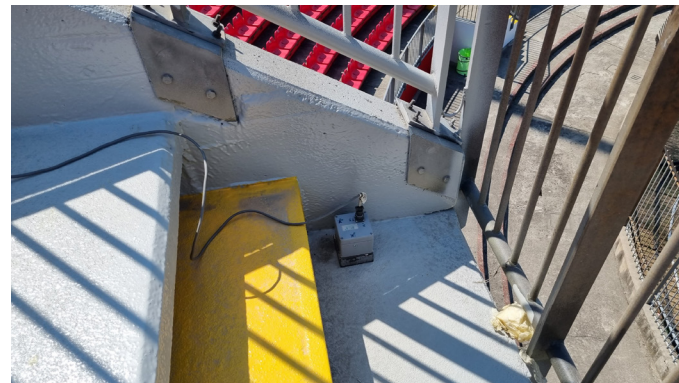
*Dettaglio sensore di misura*

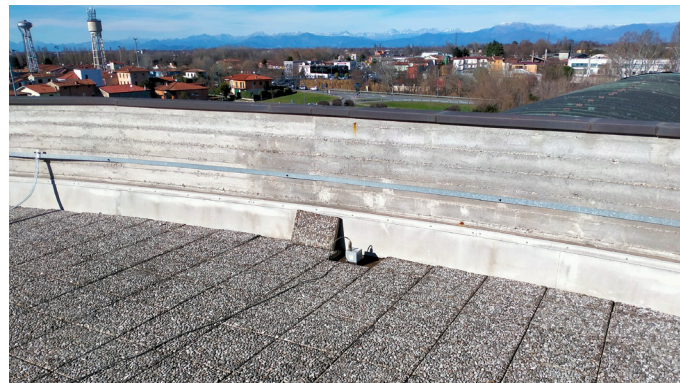
*Posizione di accelerometro in copertura*

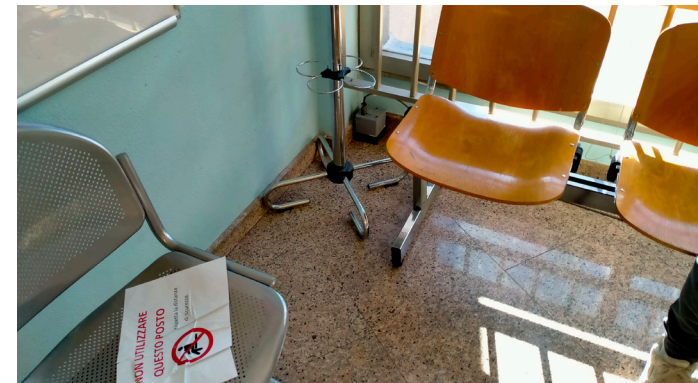
*Posizione di accelerometro in sala d'aspetto*

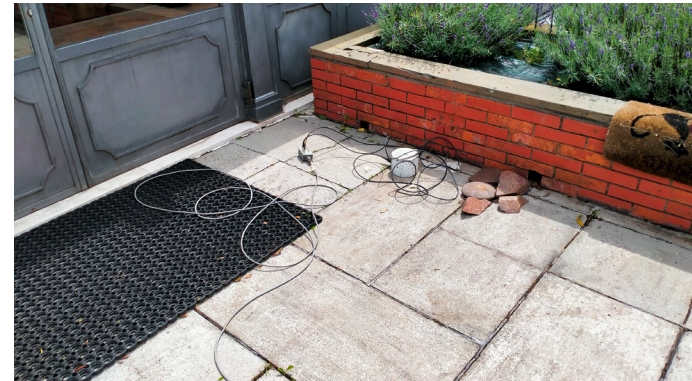
*Dettaglio sensori di misura*

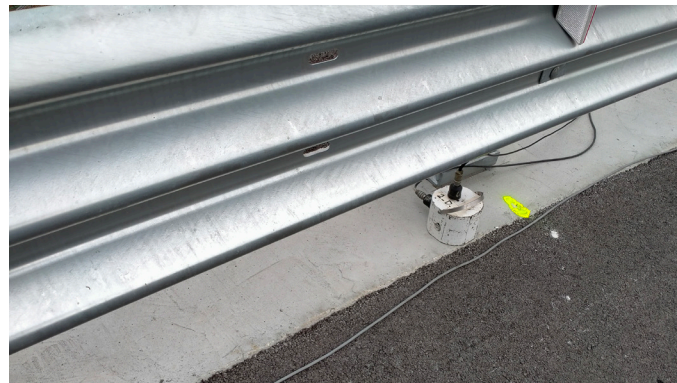
*Dettaglio sensori di misura*

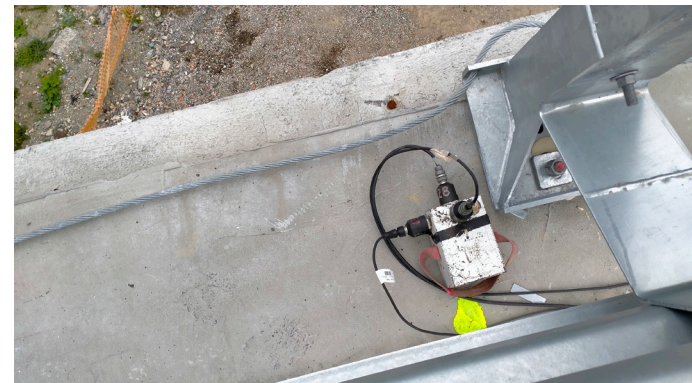
*Dettaglio sensori di misura*

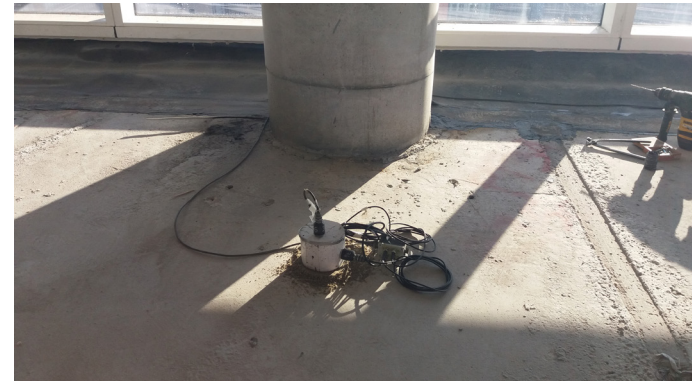
Dettaglio di terna accelerometrica

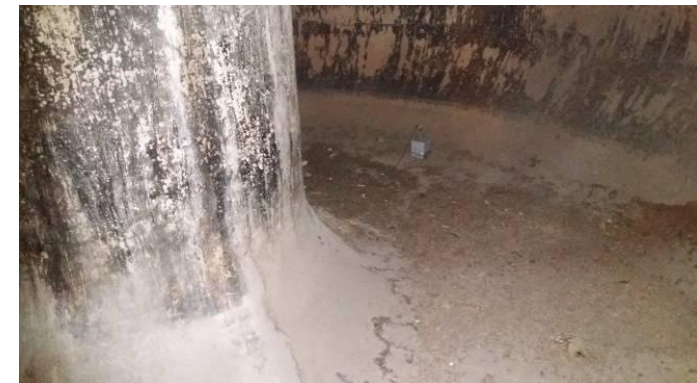
Terna accelerometrica all'interno del serbatoio

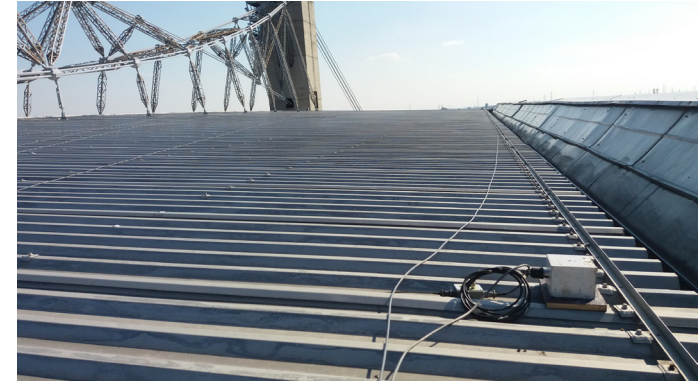
*Posizione di terna accelerometrica sulla copertura*

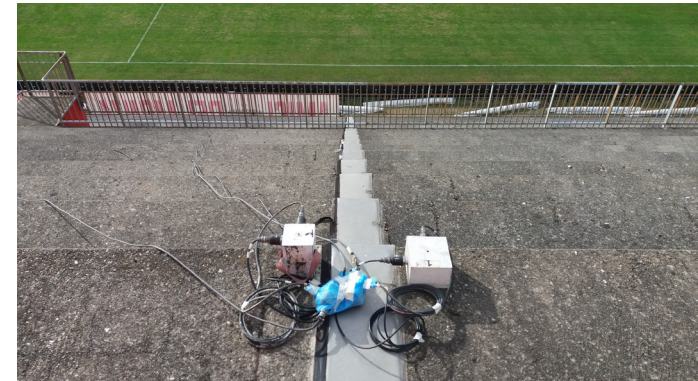
*Posizione di due terne accelerometriche su giunto strutturale*

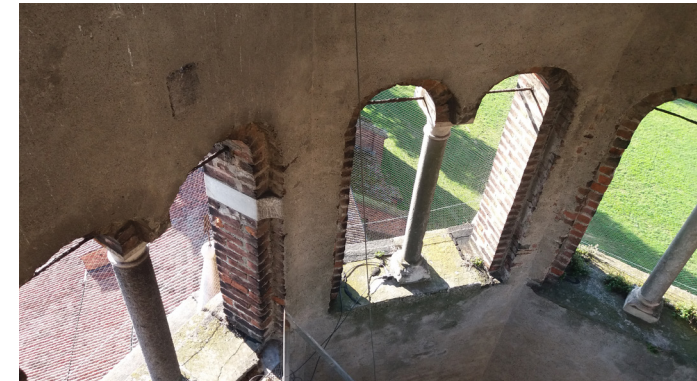
Posizione di accelerometro

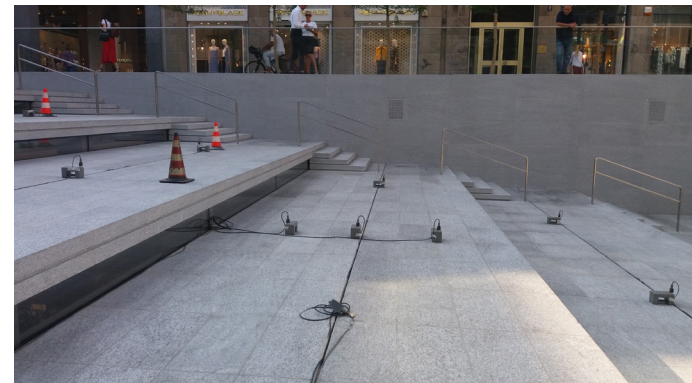
*Posizione degli accelerometri sulla scalinata*

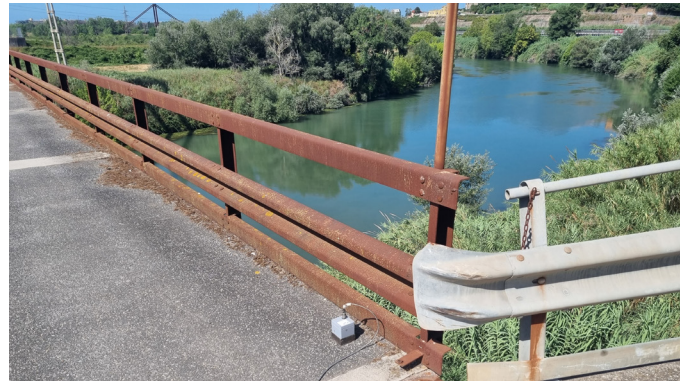
*Posizione di accelerometro del ponte Magliana*

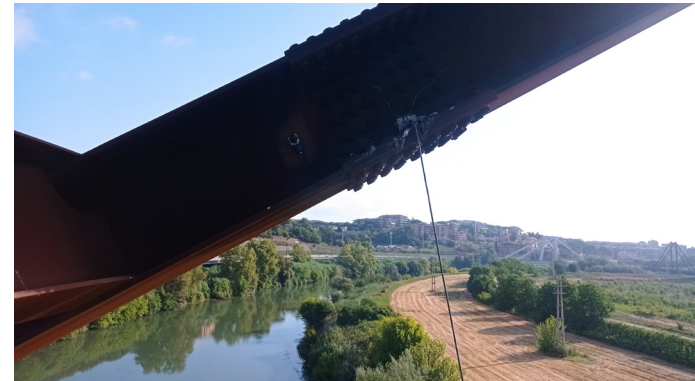
*Posizione di accelerometro del ponte Maglianello*

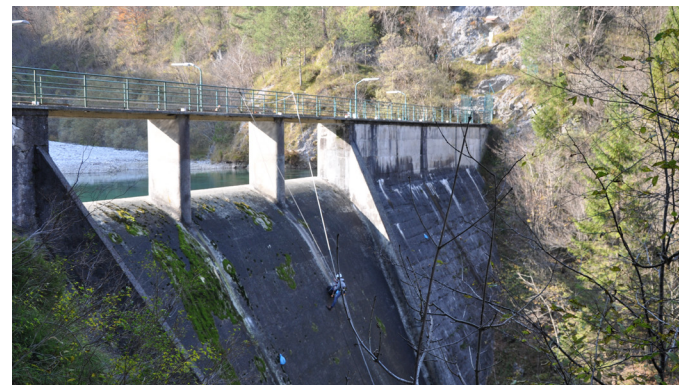
*Istallazione delle accelerometri sulla diga*

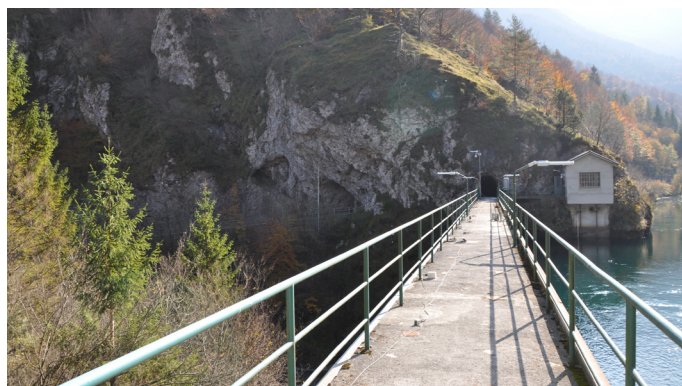
*Posizione degli accelerometri sul camminamento della diga*

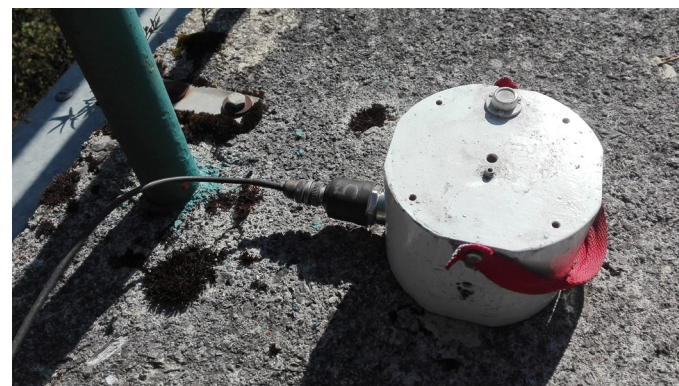
*Dettaglio di terna accelerometrica*

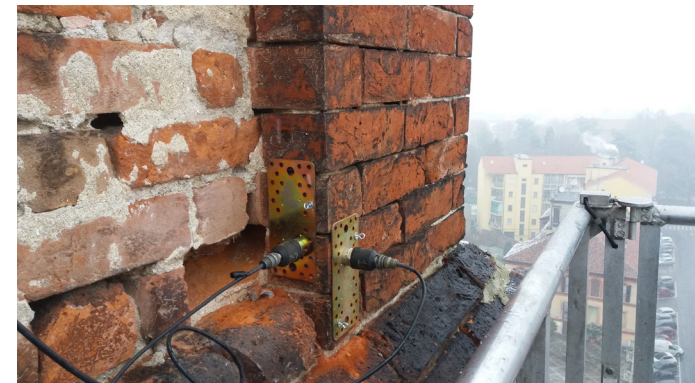
Posizione di accelerometro sulla torre

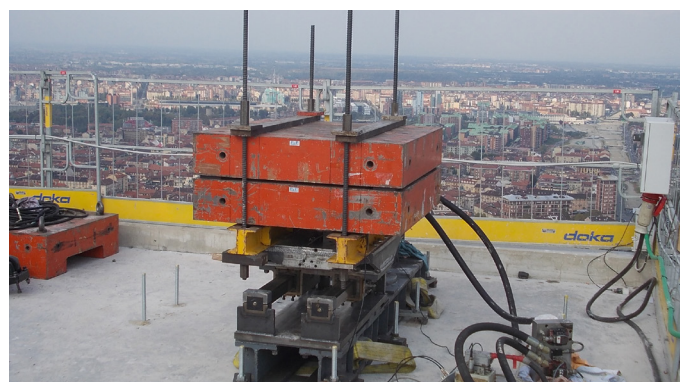
*Ubicazione di vibrodina*

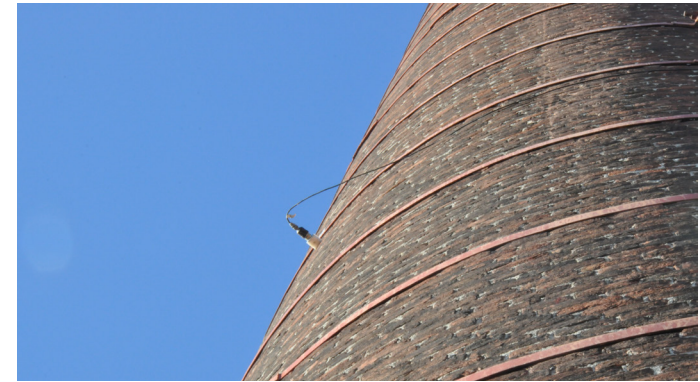
*Posizione di accelerometro sulla ciminiera*

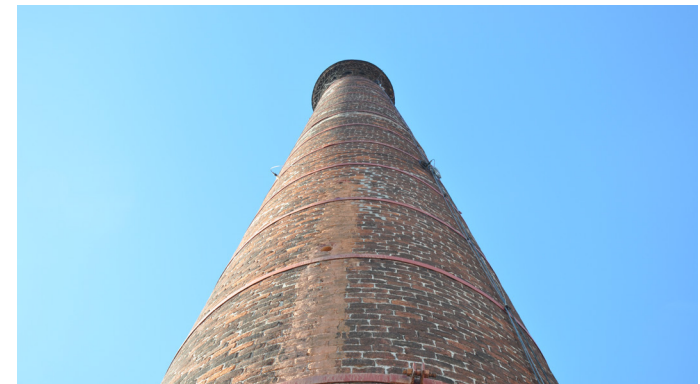
*Posizione di accelerometri sulla ciminiera*
