P & P

Grattacieli, torri e campanili

SERBATOIO PENSILE

Oggetto:
Campagna diagnostica, vulnerabilità statica e sismica e progetto esecutivo e direzione lavori per intervento di manutenzione straordinaria

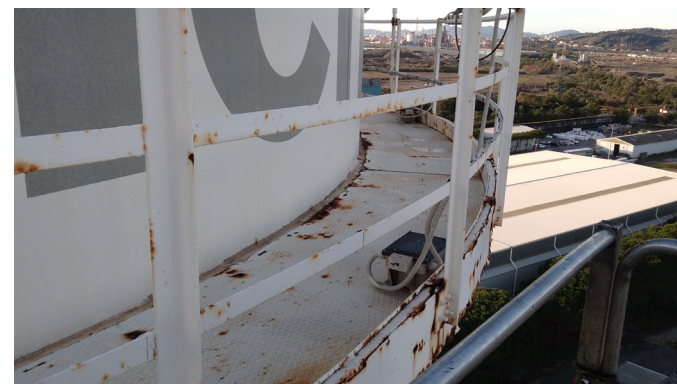
Rilievo del degrado dell'intradosso del serbatoio

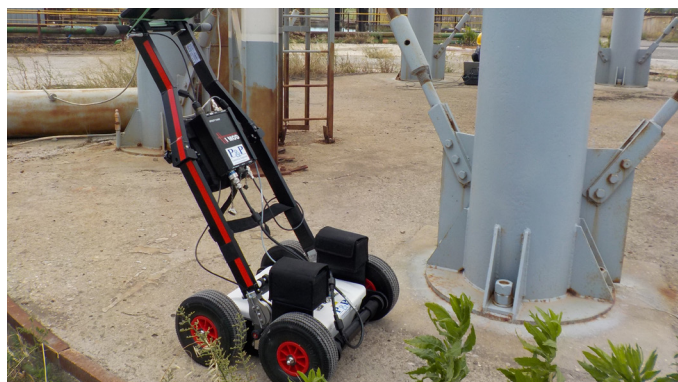
Indagine georadar per individuazione di fondazione

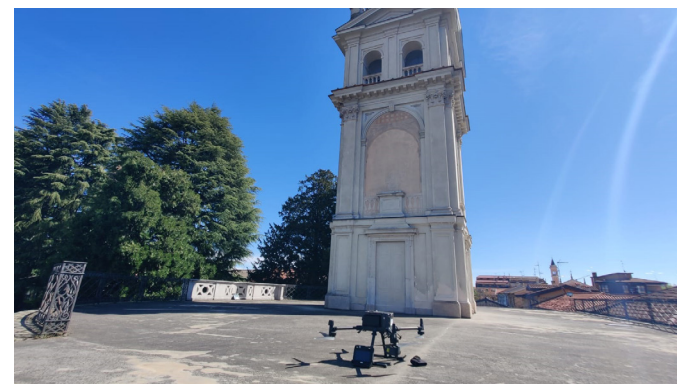
Operazioni di rilievo SAPR del manufatto

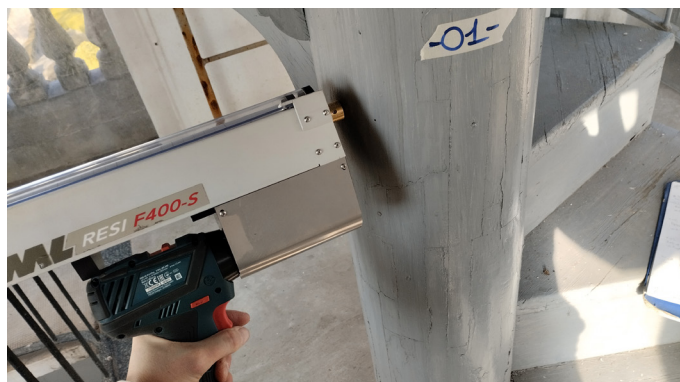
Resistograph su elementi lignei

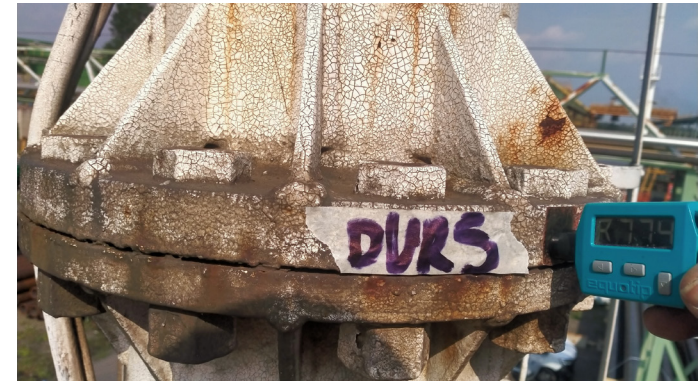
Indagine durometrica su piastra di unione di due elementi

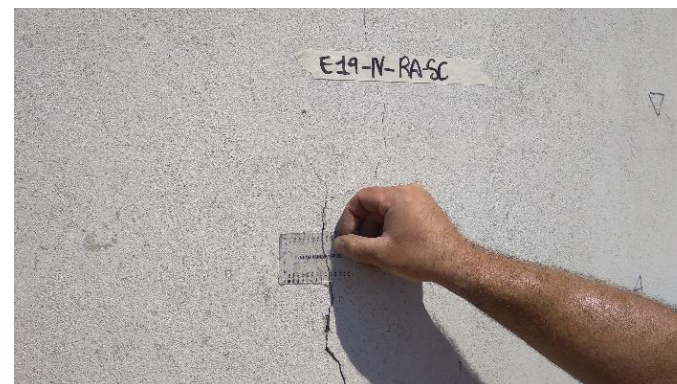
Rilievo fessurimetrico

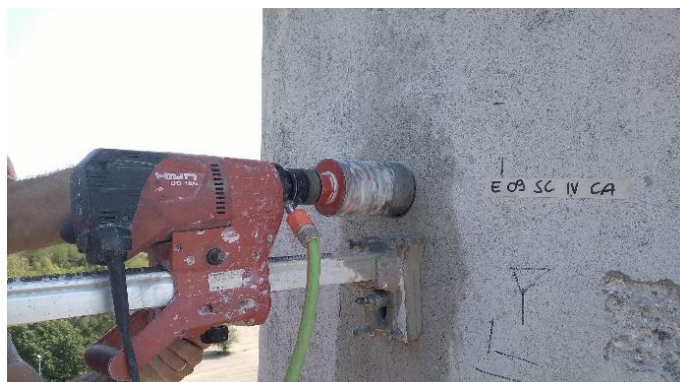
Carotaggio per prova di compressione del cls

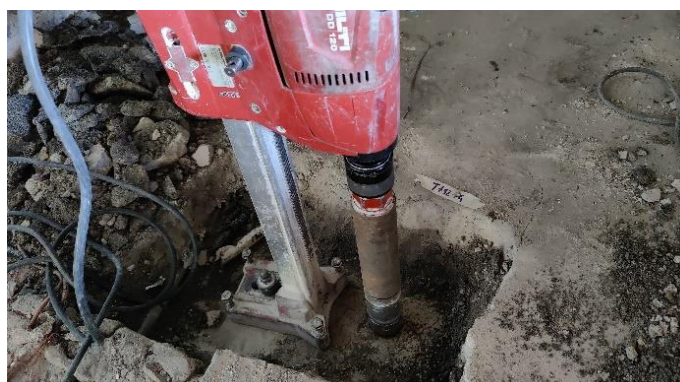
Esecuzione di carotaggi per prova di trazione

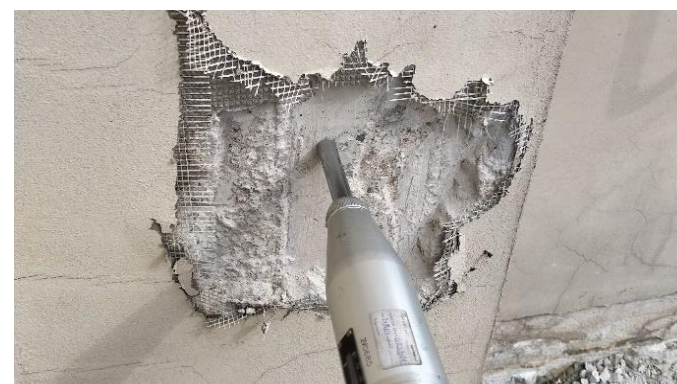
Prova sclerometrica su elemento verticale in c.a.

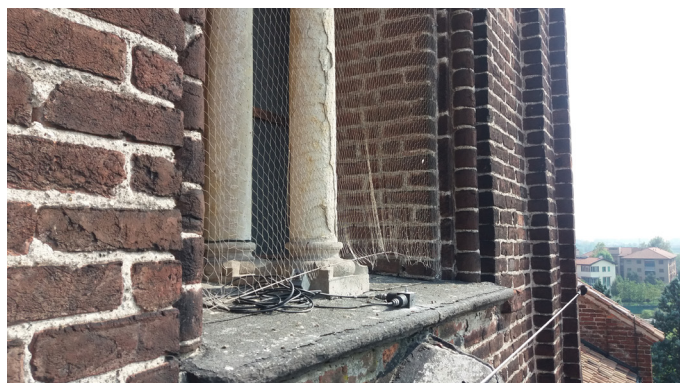
Posizione di accelerometro

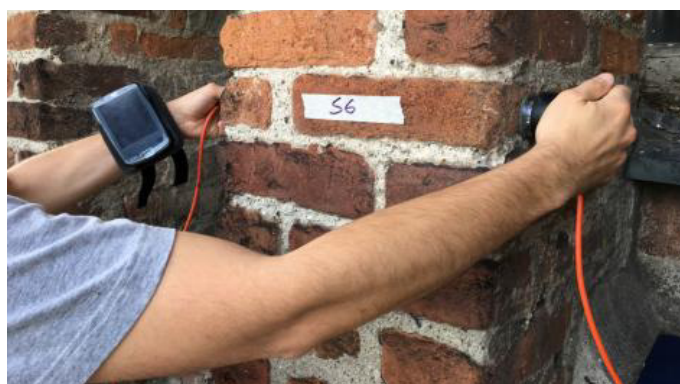
Indagine sonica su colonna in muratura

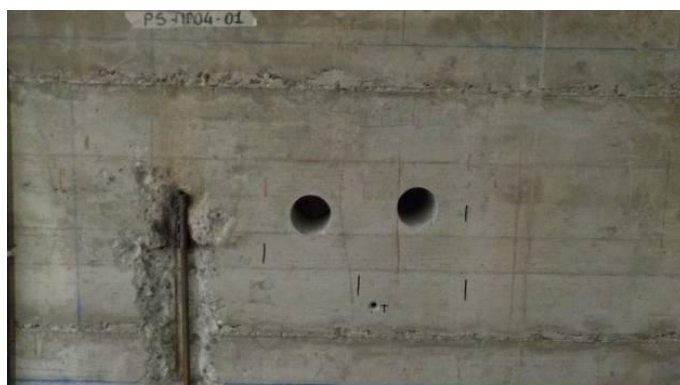
Esecuzione di saggio per prelievo di barra d'armatura

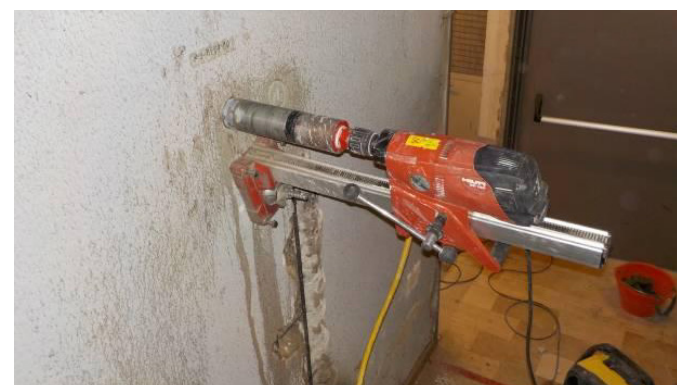
Carotaggio per prova di compressione sul calcestruzzo

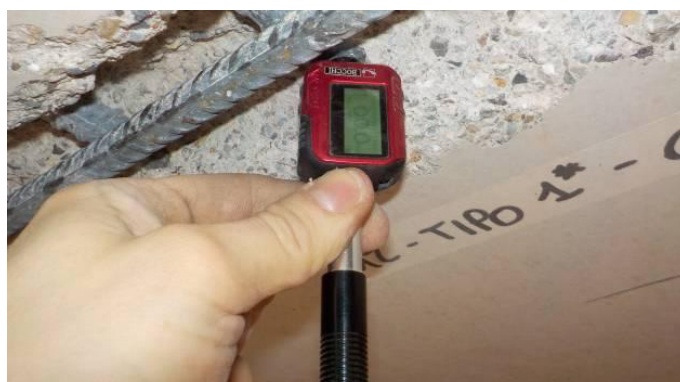
Indagine durometrica su bassa d'armatura

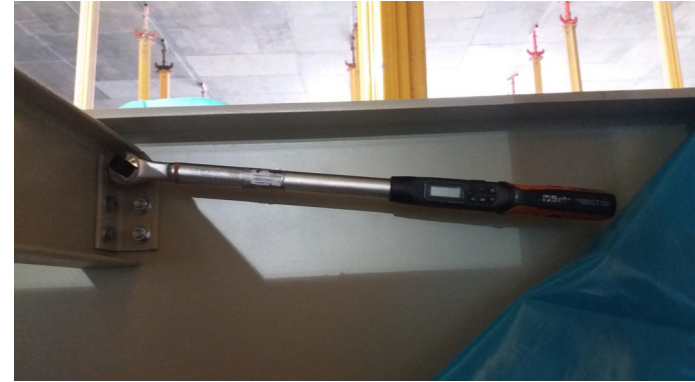
Verifica della coppia di serraggio dei bulloni

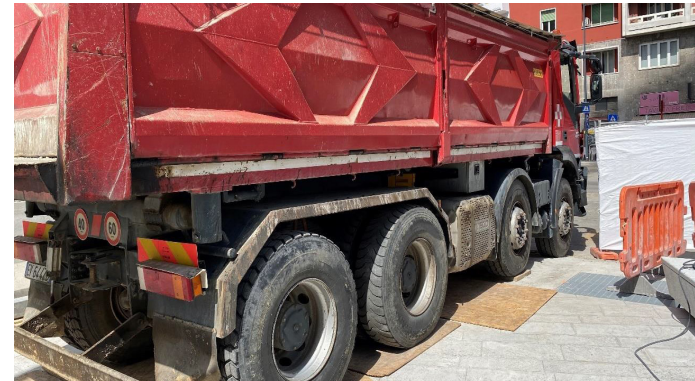
Esecuzione di prova di carico con automezzo

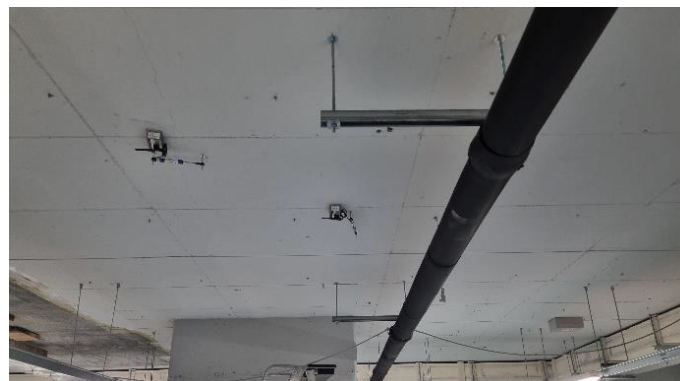
Monitoraggio fessurimetrico di solaio

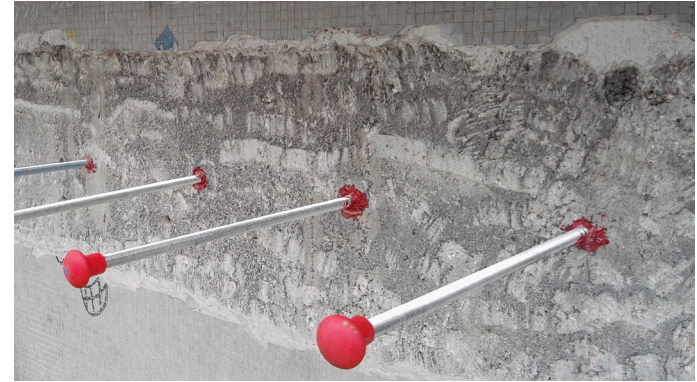
L'attività ha riguardato l'esecuzione di prove di estrazione di barre ancorate con resina chimica nel muro per 250 mm per valutare la resistenza allo sfilamento.

Barre d'ancoraggio oggetto di prova

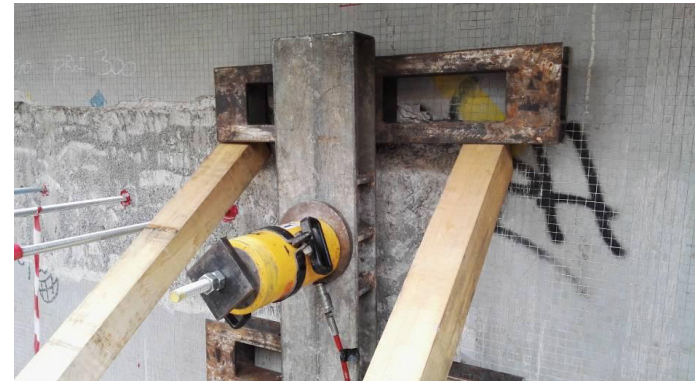
Le prove di estrazione su barre filettate M24 sono state condotte mediante attuatore idraulico sino a raggiungere il carico di prova tramite diversi cicli di carico.

Fissaggio dello strumento di applicazione del carico

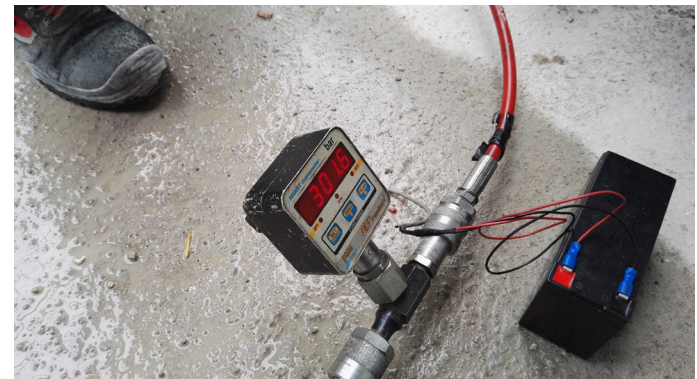
Cella di carico durante l'esecuzione della prova

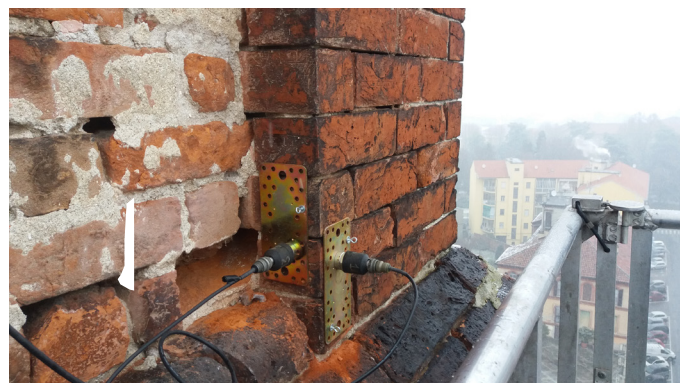
Posizione di accelerometro sulla torre

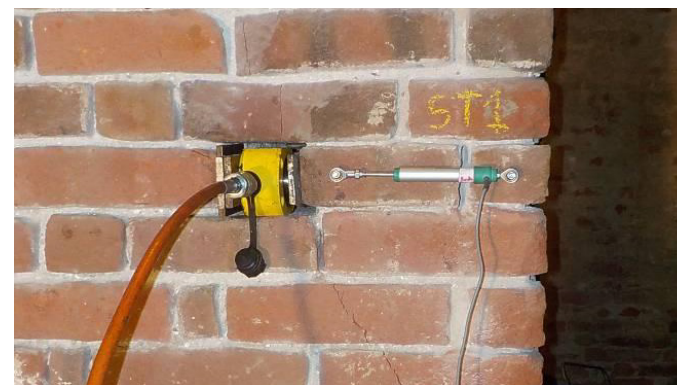
Esecuzione di prova shove test

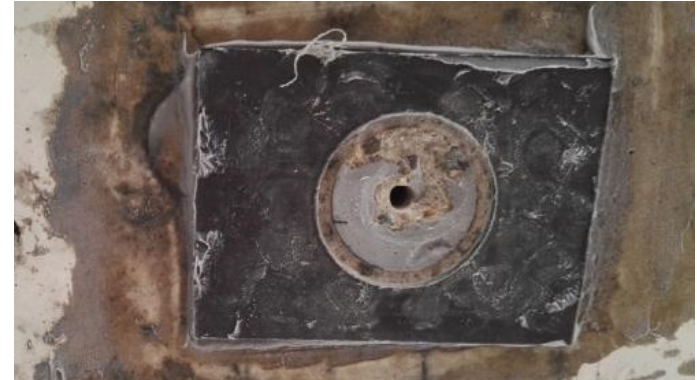
La prova consiste nel fissare un disco in alluminio tramite adesivo chimico su una superficie isolata dell'elemento oggetto di indagine ed collegare al disco lo strumento di applicazione del carico di estrazione.

Fissaggio del disco in alluminio

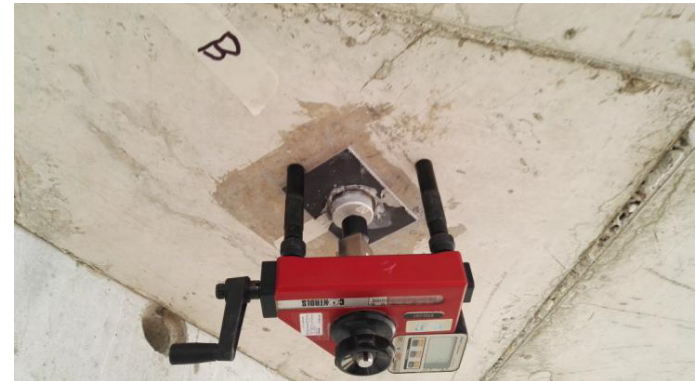
Il carico di estrazione viene così applicato in modo continuo e uniforme fino allo strappo.

Fissaggio dello strumento di applicazione del carico

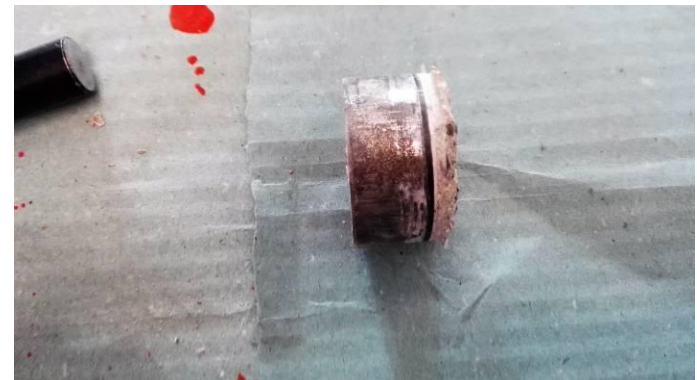
Tassello estratto dall'elemento

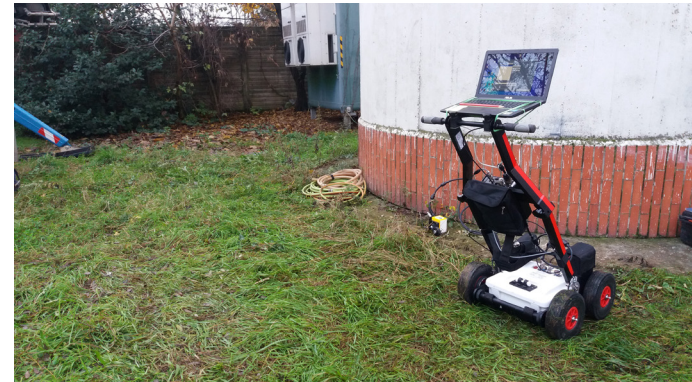
Indagine georadar per individuazione di fondazione

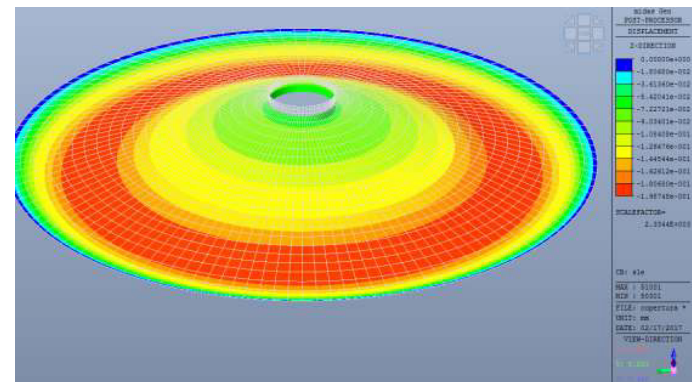
Verifiche strutturali sulla copertura del serbatoio

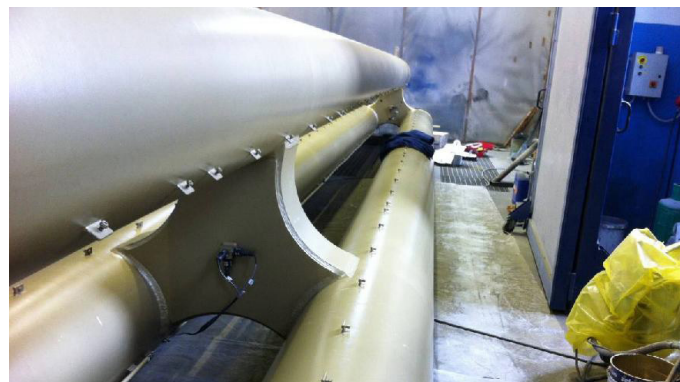
Accelerometro per monitoraggio dinamico dei puntoni

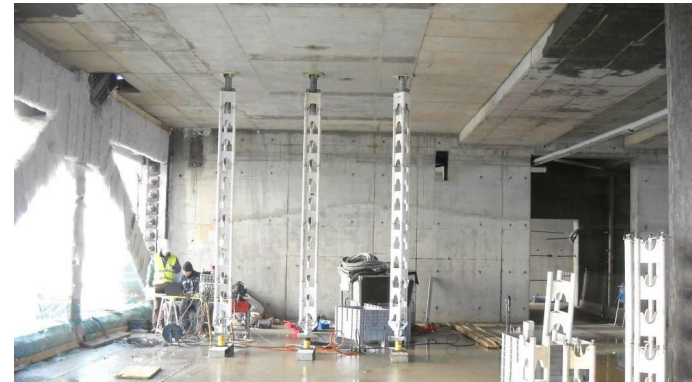
Prova di carico su solaio con pistoni

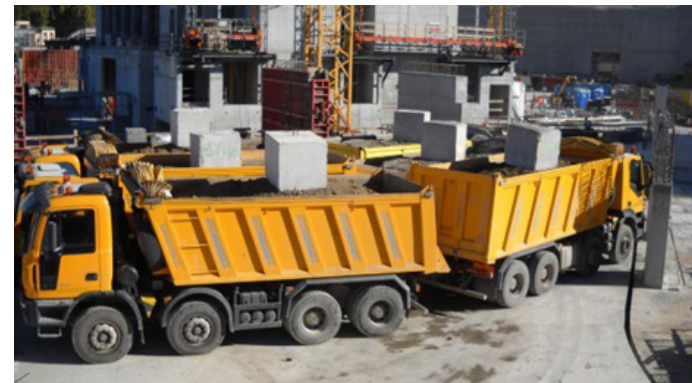
Prova di carico su solaio con autocarri

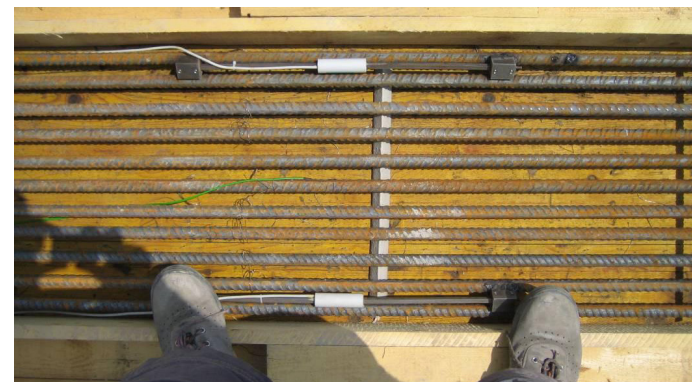
Estensimetro su armatura per monitoraggio in fase di getto

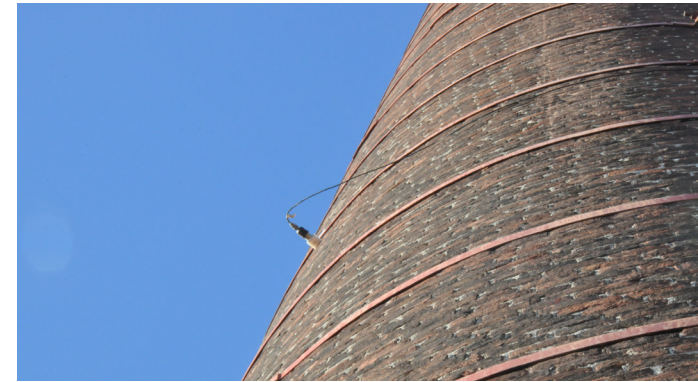
Posizione di accelerometro sulla ciminiera

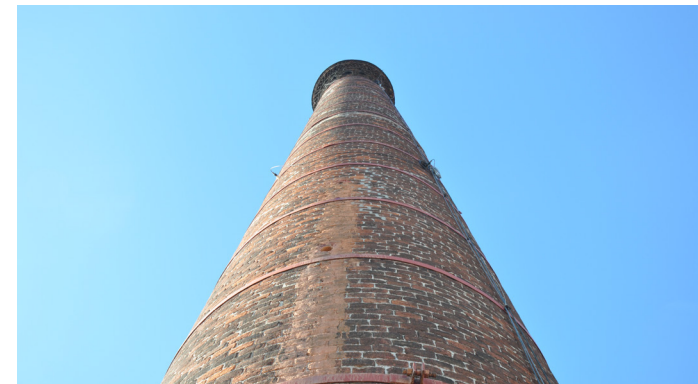
Posizione di accelerometri sulla ciminiera

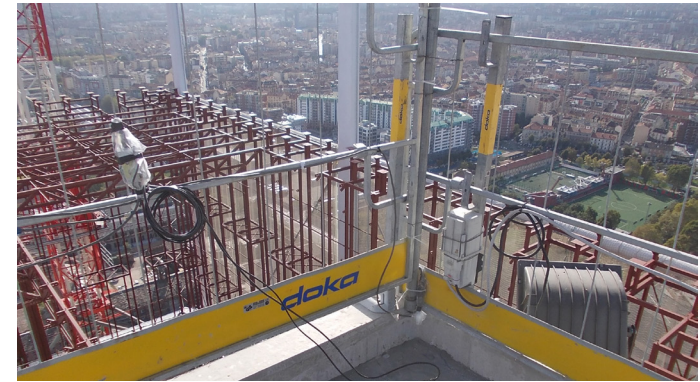
Posizione di accelerometro sulla copertura dell'edificio

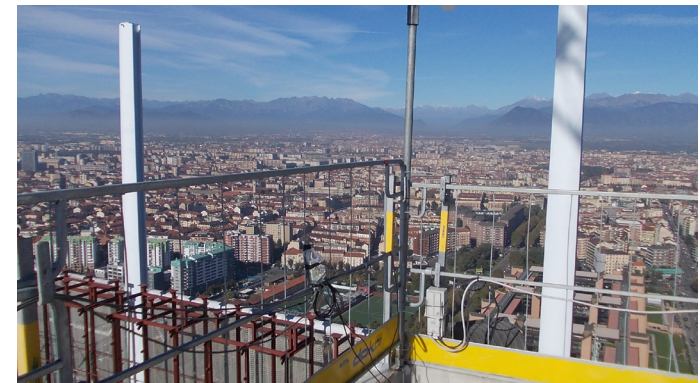
Installazione di tacogonioanemometro in copertura

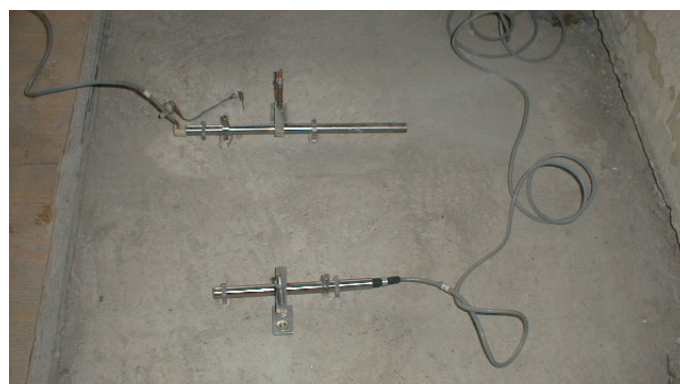
Monitoraggio della deformata tramite sensore di spostamento

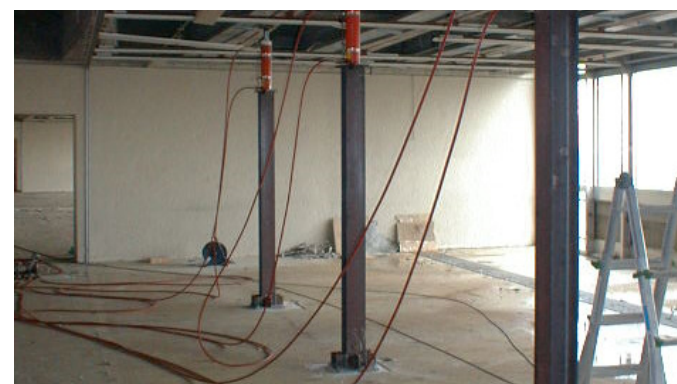
Applicazione del carico tramite martinetti idraulici
