# P & P

## Modellazione FEM e verifiche strutturali

P&P sviluppa analisi numeriche agli Elementi Finiti a supporto della progettazione e verifica di strutture e componenti nei settori delle costruzioni e dell'industria meccanica.

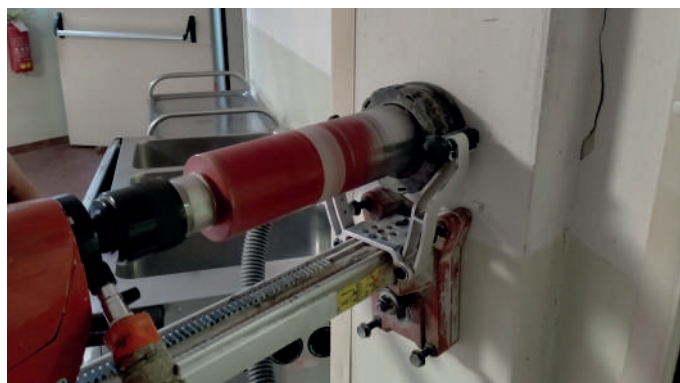
Esecuzione di carotaggi per caratterizzazione del calcestruzzo

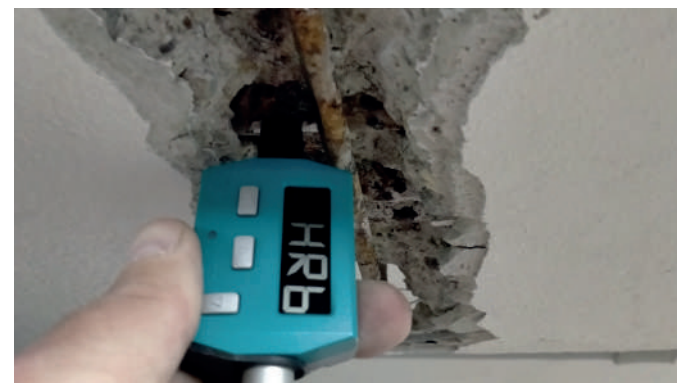
Durometro per caratterizzazione dell’acciaio

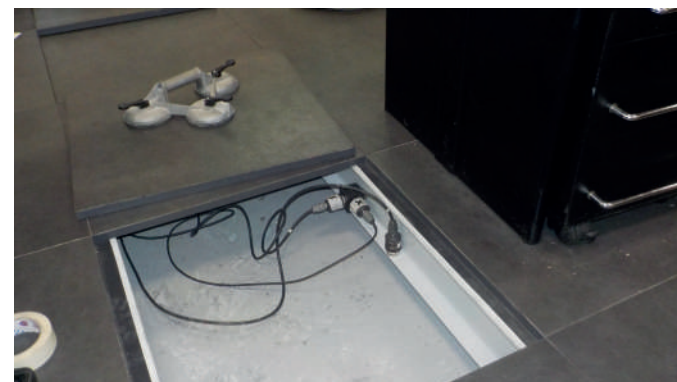
Posa di terna accelerometrica sull'impalcato della cabina

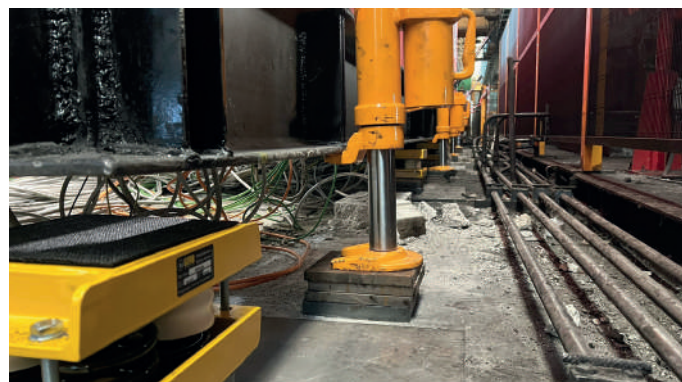
Sollevamento di cabina con blinde per installazione isolatori

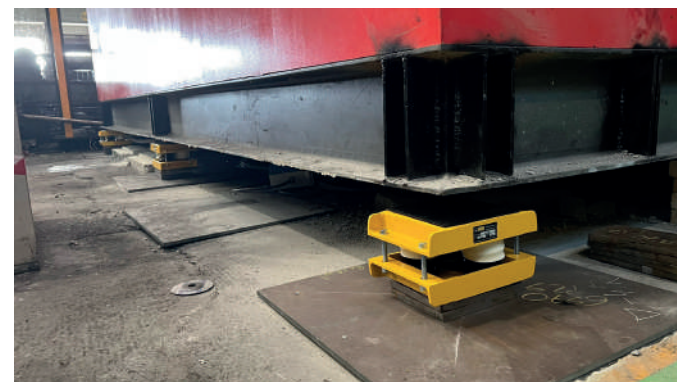
Inserimento dei dispositivi isolatori antivibranti

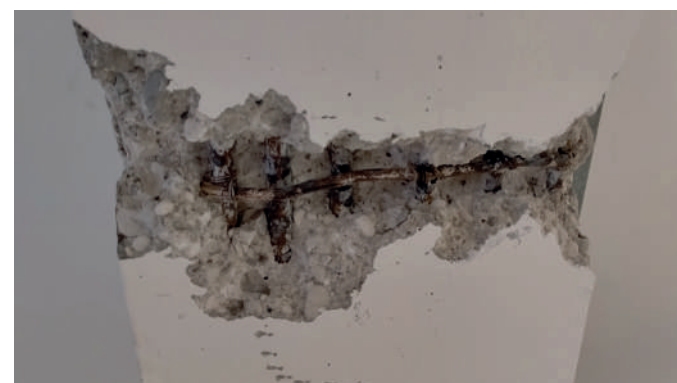
*Saggio per indagare le armature su pilastro*

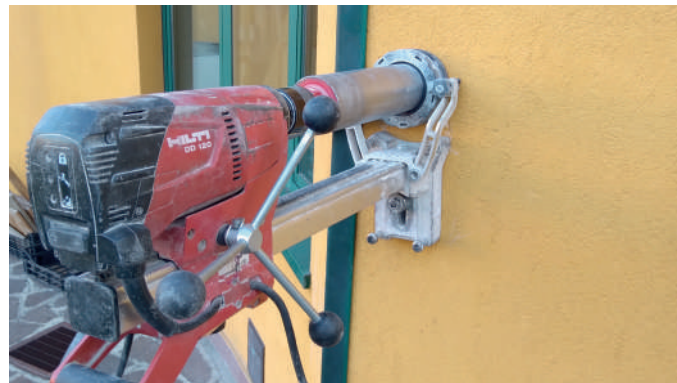
*Esecuzione di carotaggio su elemento in c.a.*

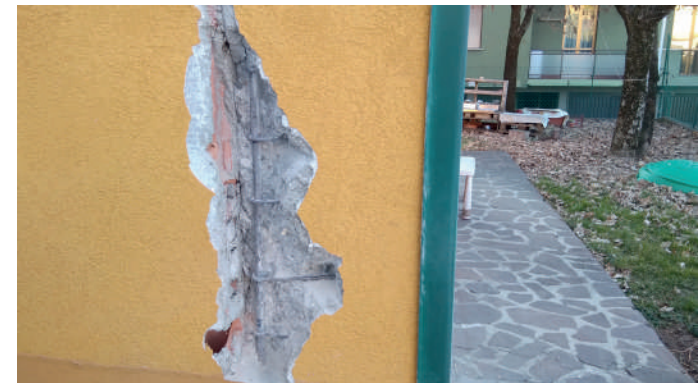
*Saggio per indagare le armature su pilastro*

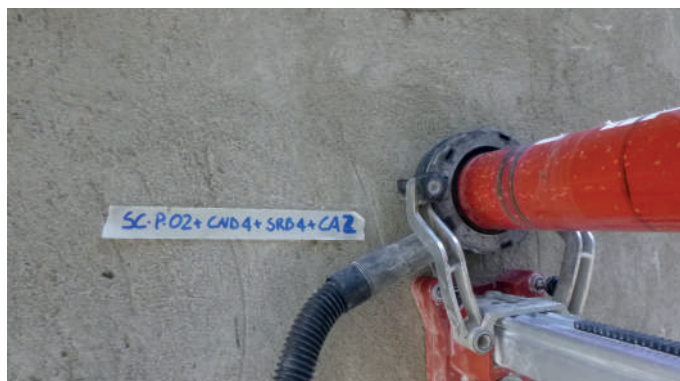
*Carotaggio per caratterizzazione del calcestruzzo*

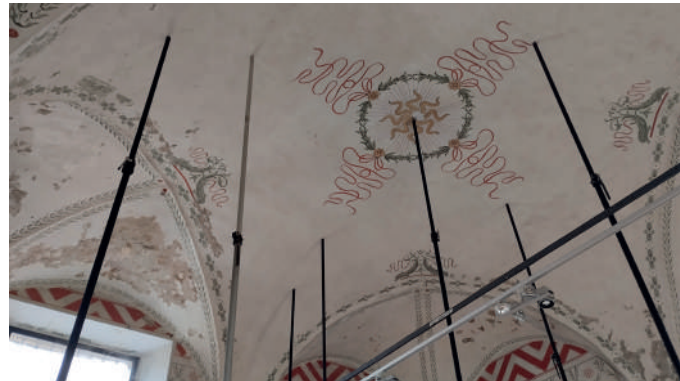
*Sensori per l'esecuzione di prova di carico statica*

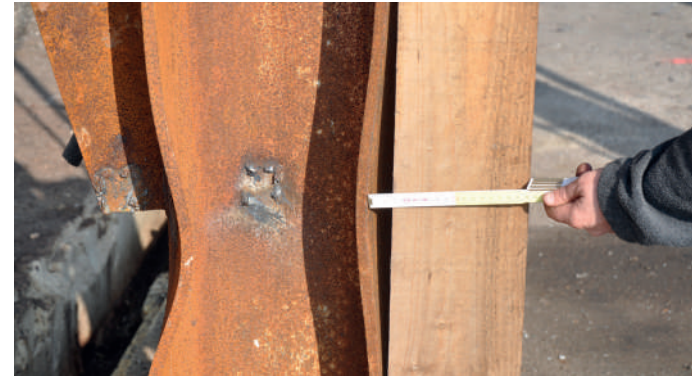
*Rilievo dei dissesti*
