P & P

Diagnostica e controlli non distruttivi

PRINCIPALI PROVE DIAGNOSTICHE

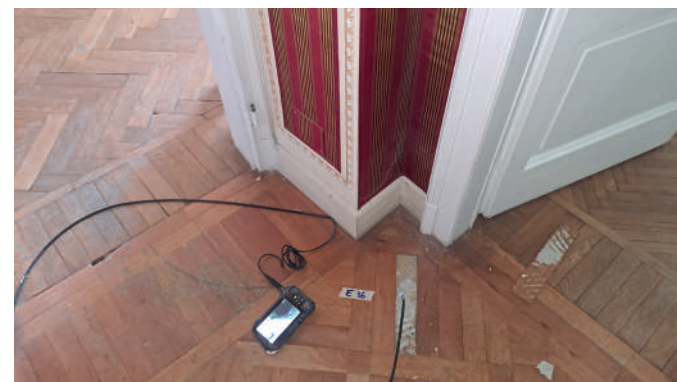
Endoscopia su solaio

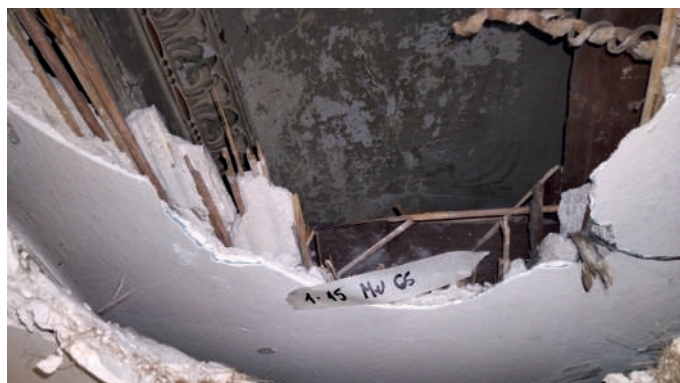
Rilievo di dettaglio costruttivo di solaio

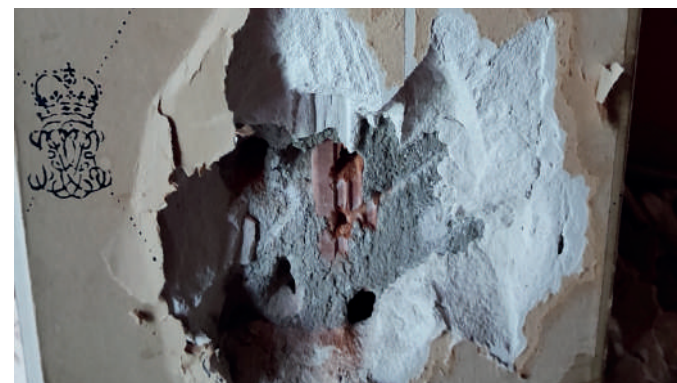
Saggio su muratura

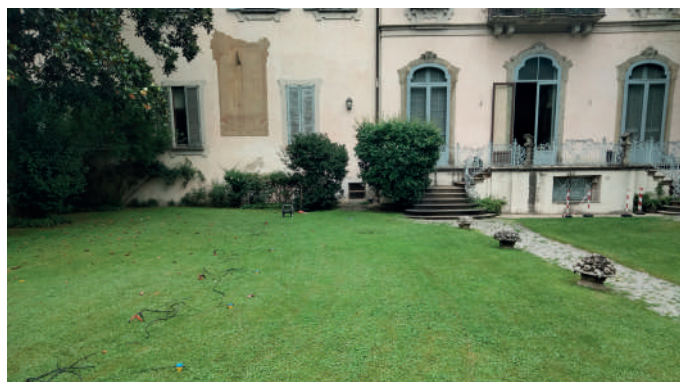
Esecuzione di indagine MASW

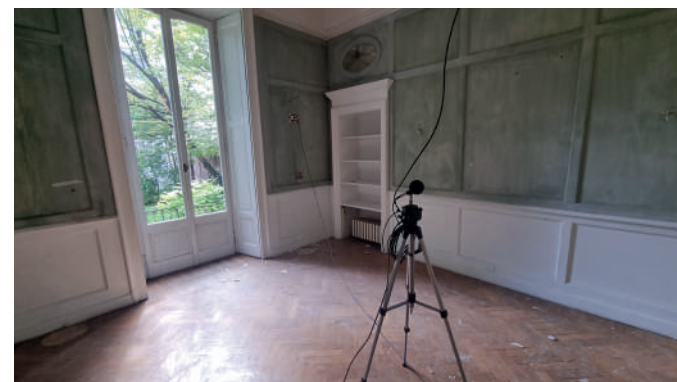
Rilievo acustico e vibrazionale

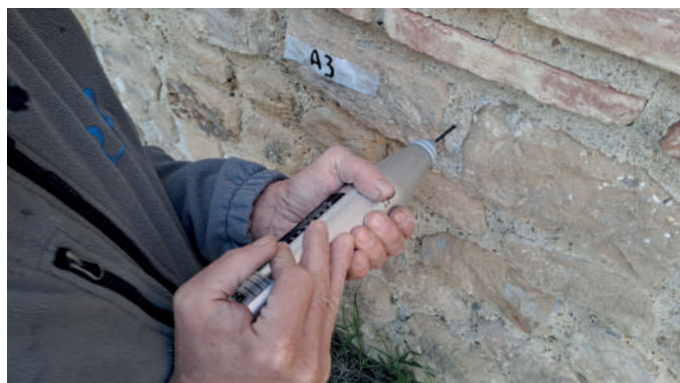
Prove penetrometrica su malta

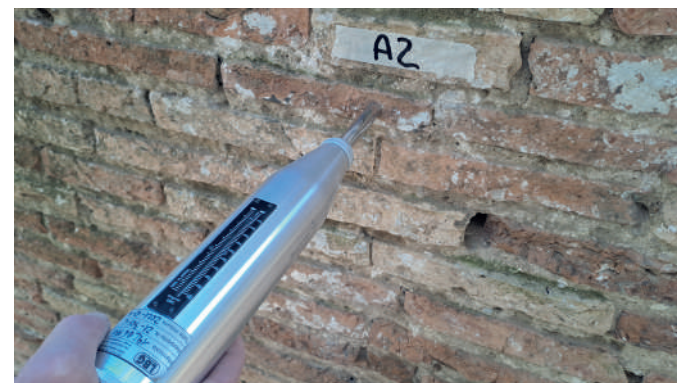
Prova sclerometrica su mattone

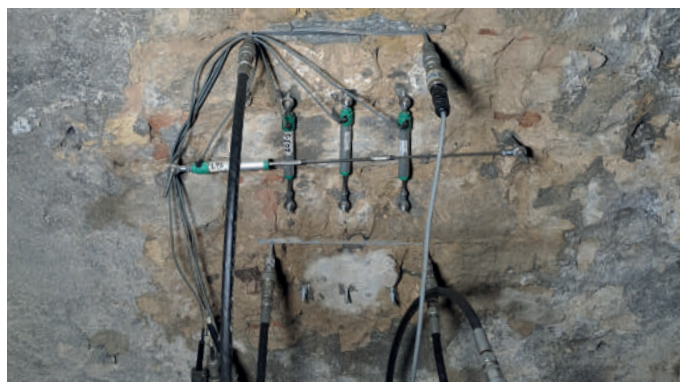
Martinetto doppio su muratura

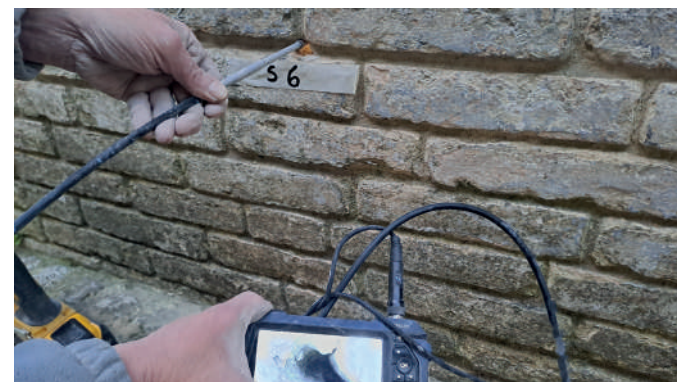
Indagine endoscopica

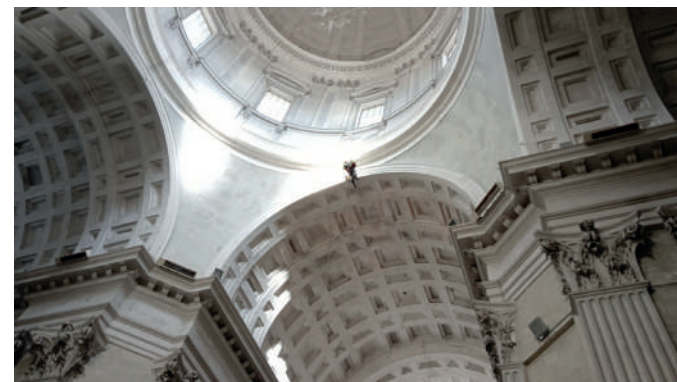
Posizionamento di fessurimetro

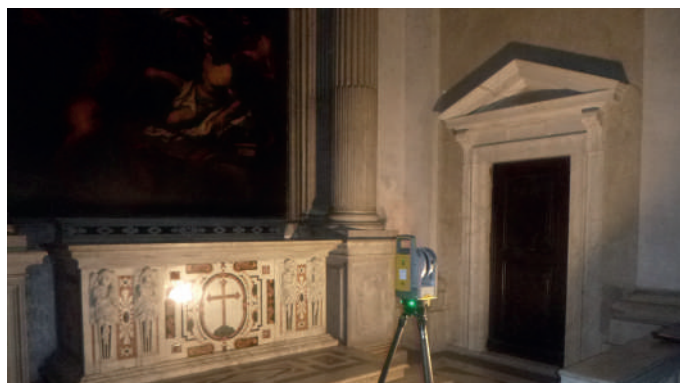
Rilievo laser scanner per cedimenti della pavimentazione

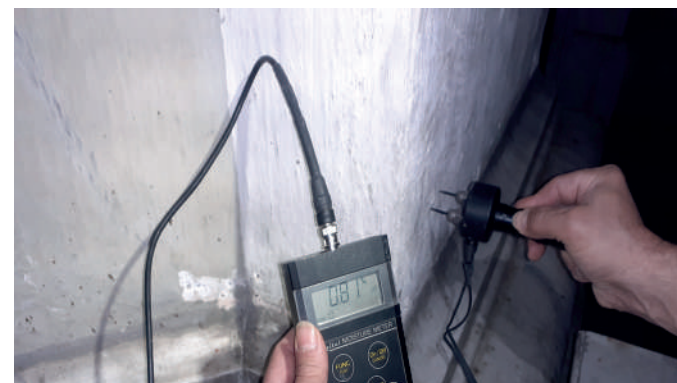
Misurazione igrometrica su muratura

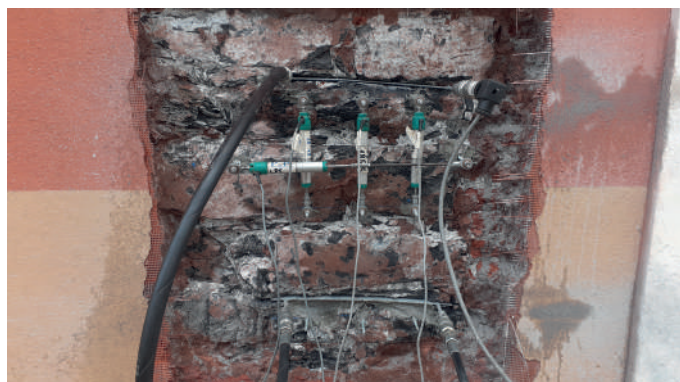
Martinetto piatto su muratura

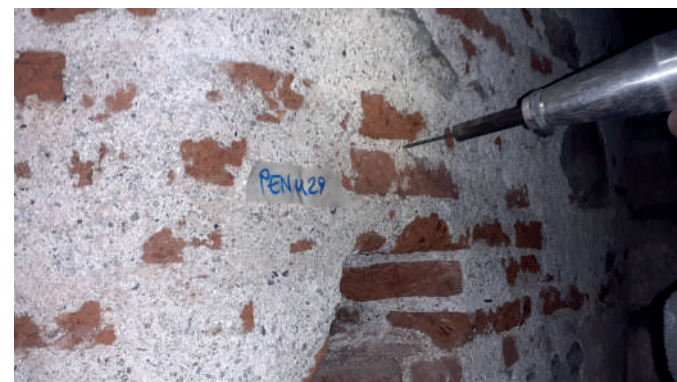
Prova penetrometrica su giunto di malta

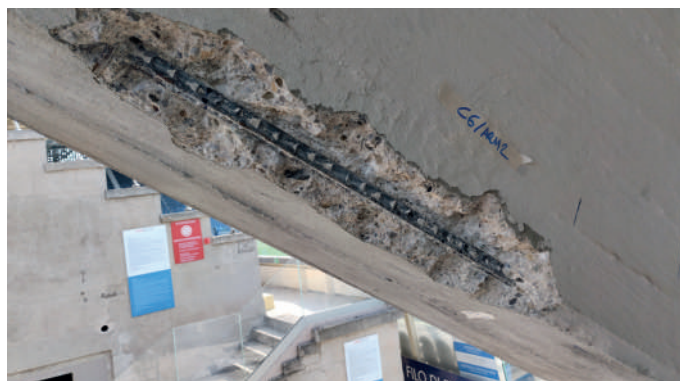
Estrazione di barra d'armatura su trave esistente

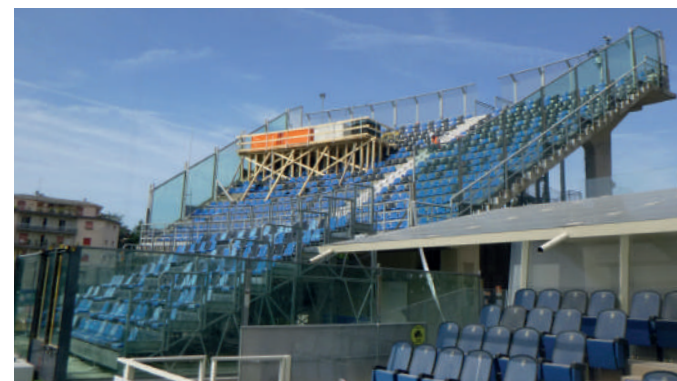
Prova di carico con acqua su gradonata esistente

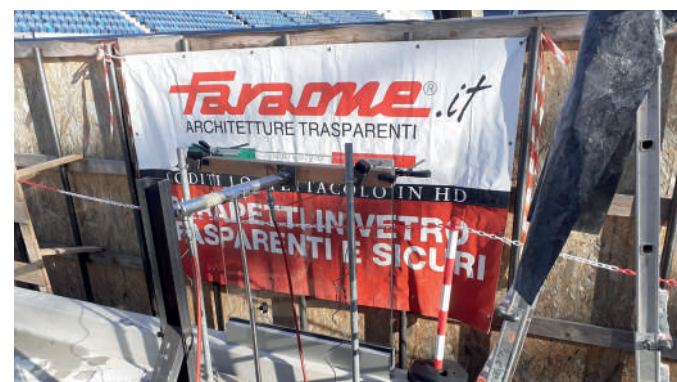
Prova di carico a spinta su parapetto tramite martinetto

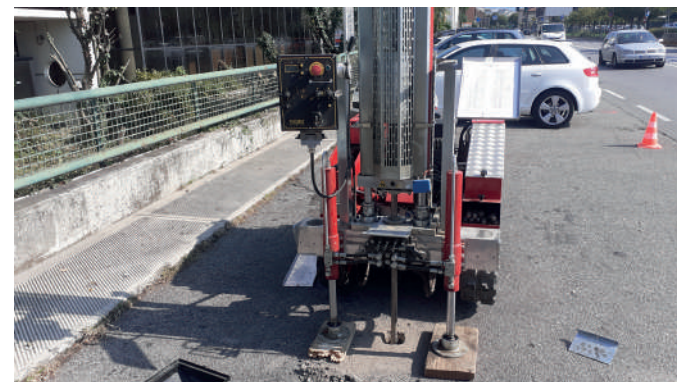
Prova penetrometrica

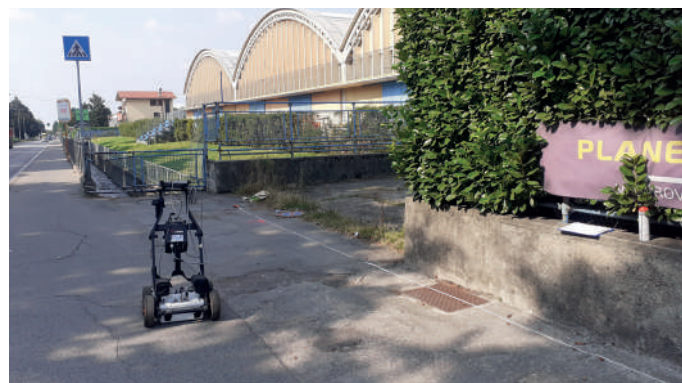
Esecuzione di georadar preliminare ai sondaggi

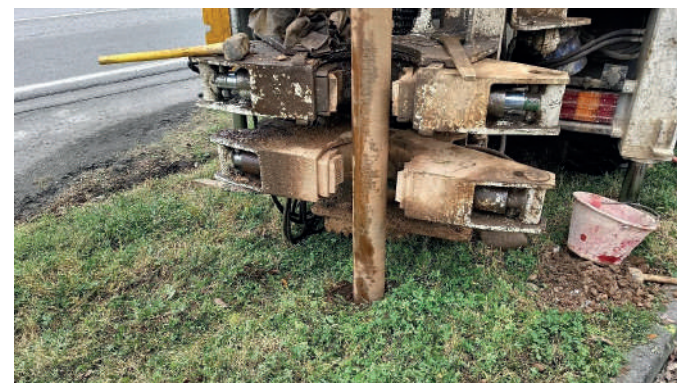
Esecuzione di sondaggio geognostico

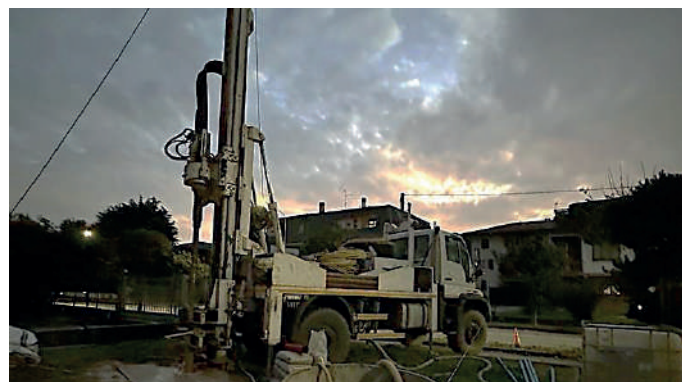
Esecuzione di sondaggio geognostico

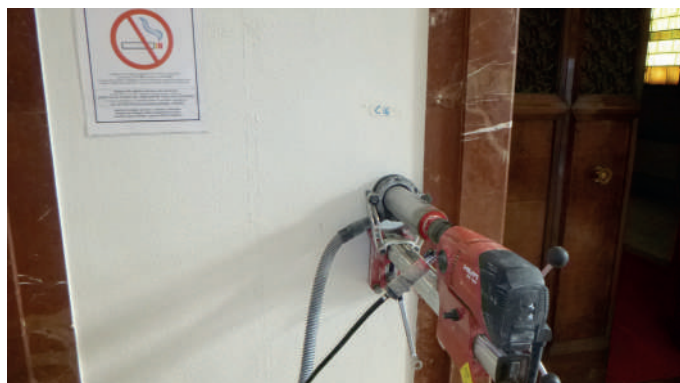
Esecuzione di carotaggio su elemento in calcestruzzo

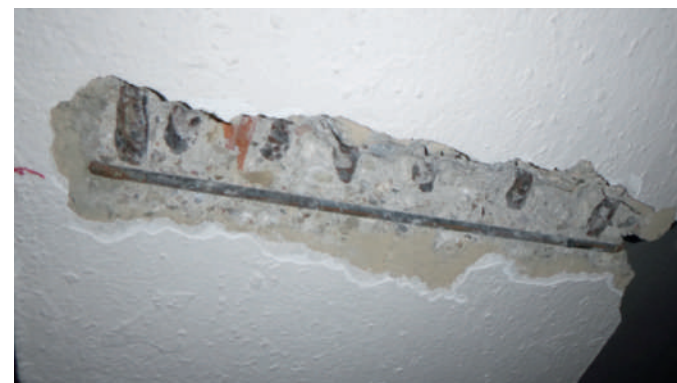
Saggio su elemento in c.a. per il rilievo dell'armatura

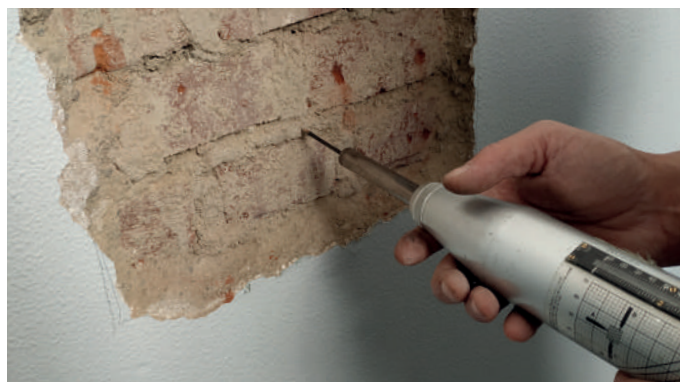
Prova penetrometrica su corso di malata

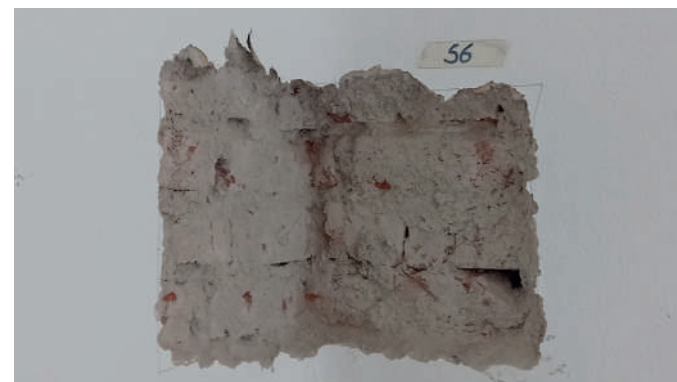
Saggio su muratura per verifica di ammassamento

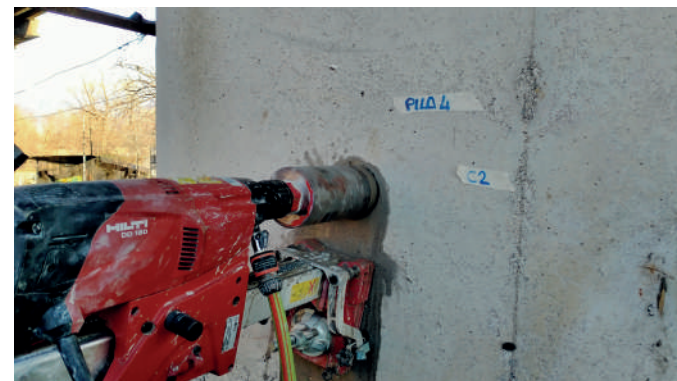
Operazione di carotaggio su pila

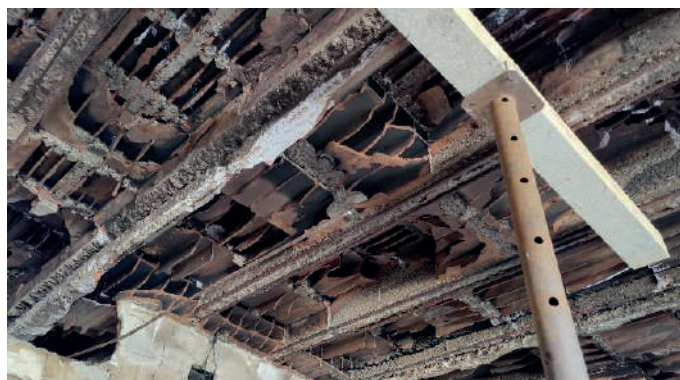
Analisi visiva sui solai

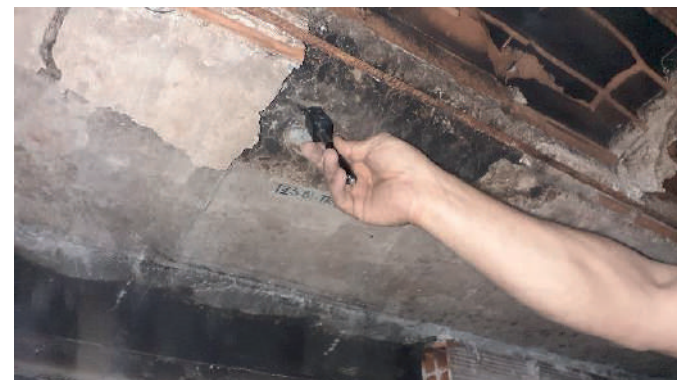
Indagine durometrica su barre d'armatura

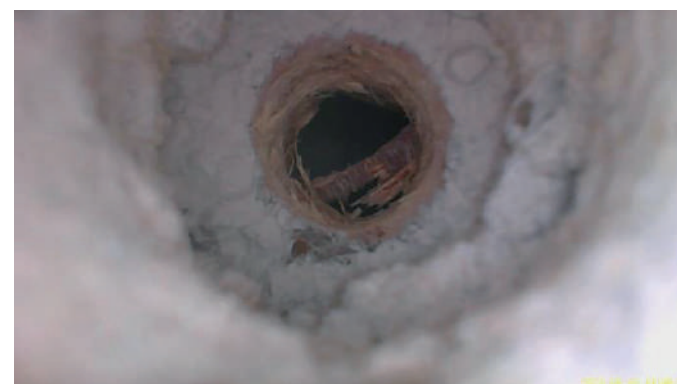
Esecuzione di indagini endoscopiche

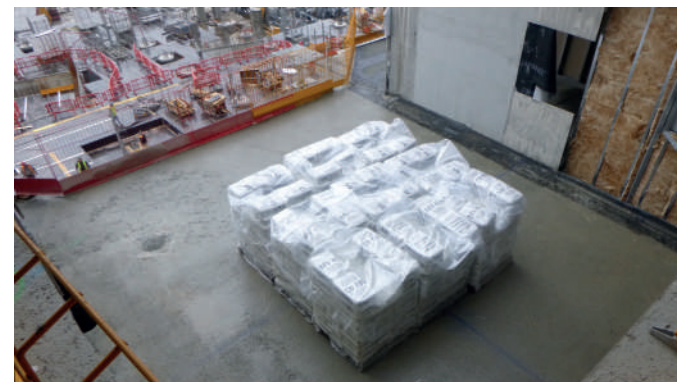
Esecuzione di prova di carico con zavorre

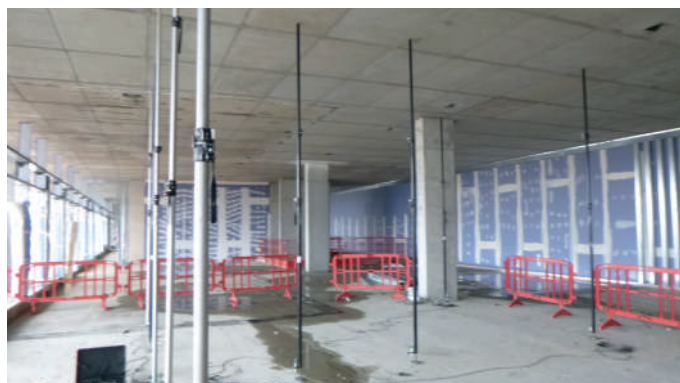
Sistema di misurazione dei cedimenti

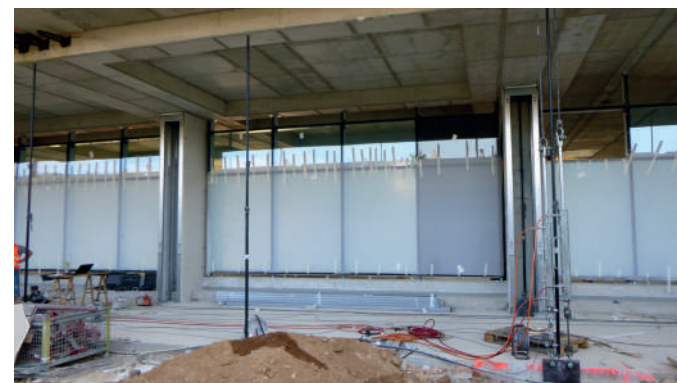
Esecuzione di prova a tiro

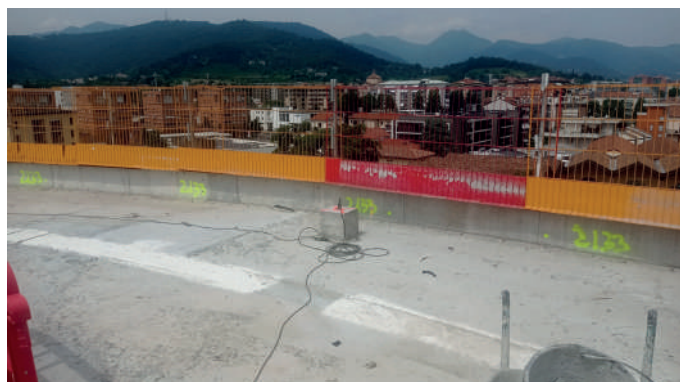
Posa di terna accelerometrica in copertura per prova dinamica

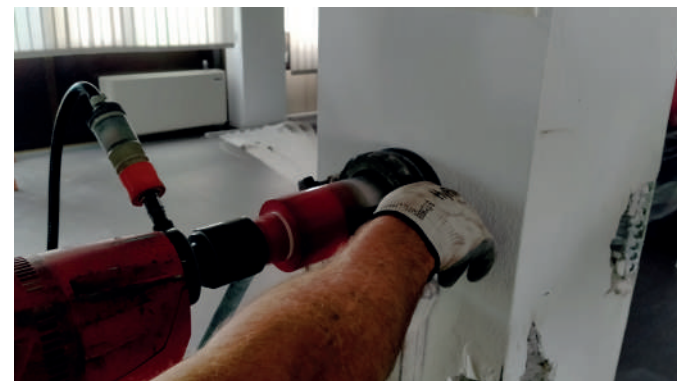
Carotaggio su pilastro

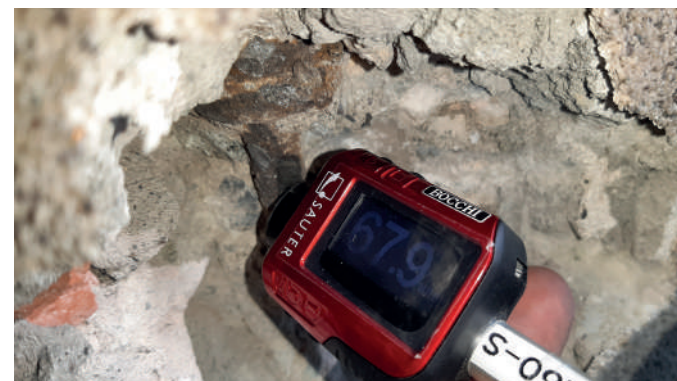
Prova durometrica su barra d'armatura

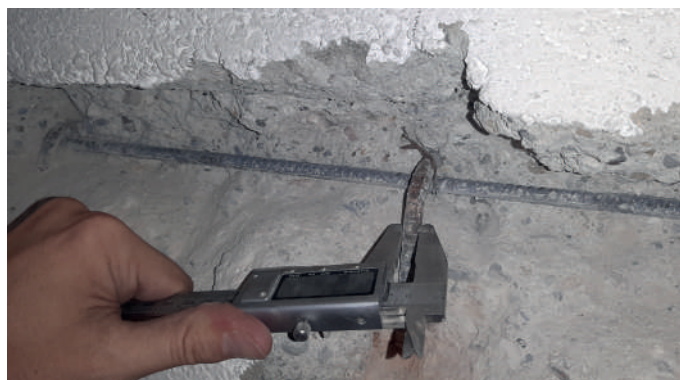
Rilievo delle armatura mediante saggi localizzati

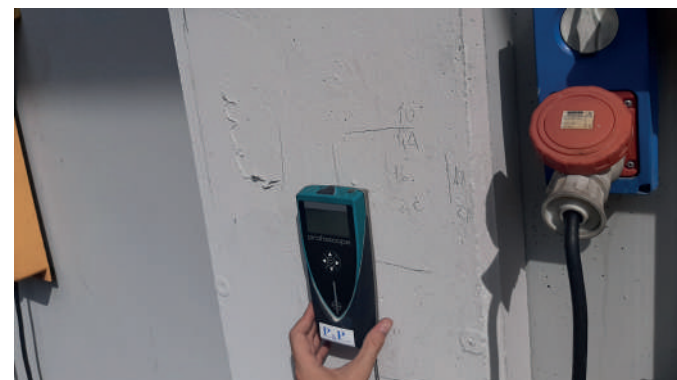
Indagini pacometriche su pilastro in calcestruzzo

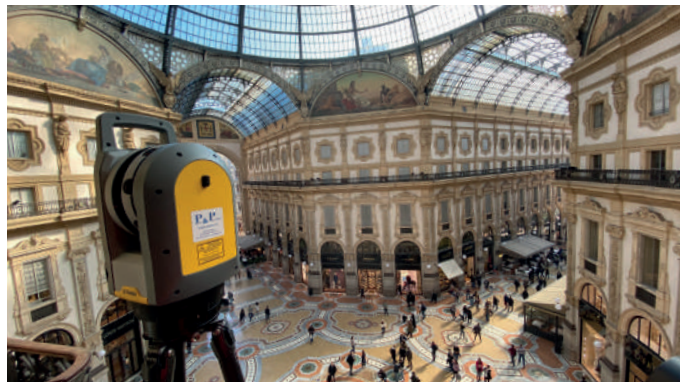
Operazione di rilievo con Laser Scanner

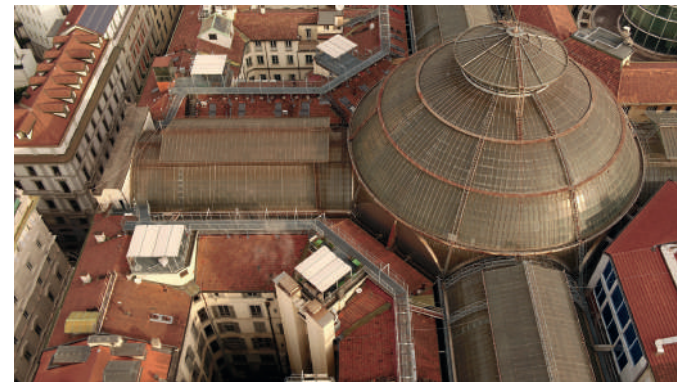
Operazione di rilievo con drone

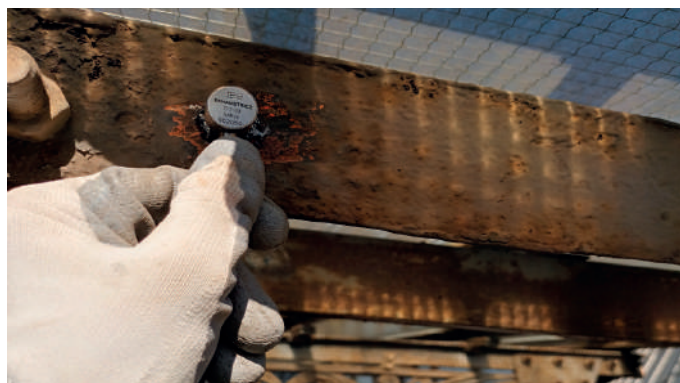
Prove diagnostiche sugli acciai degli arconi della copertura

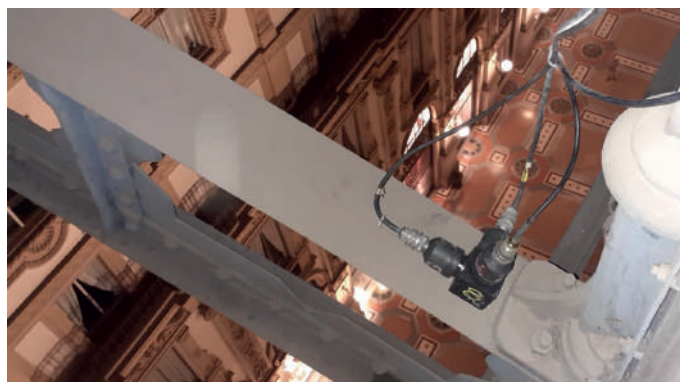
Terna accelerometrica per prova dinamica

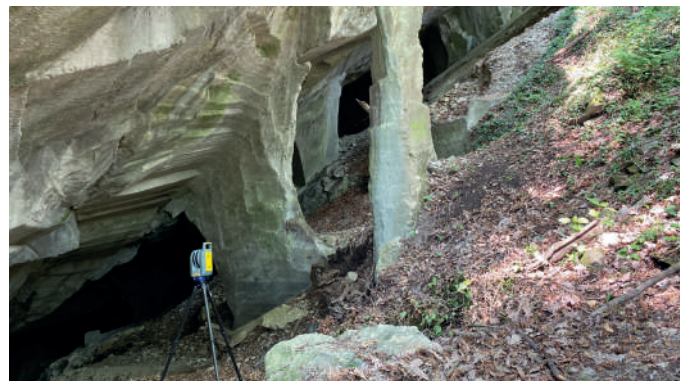
Rilievo tramite laser scanner

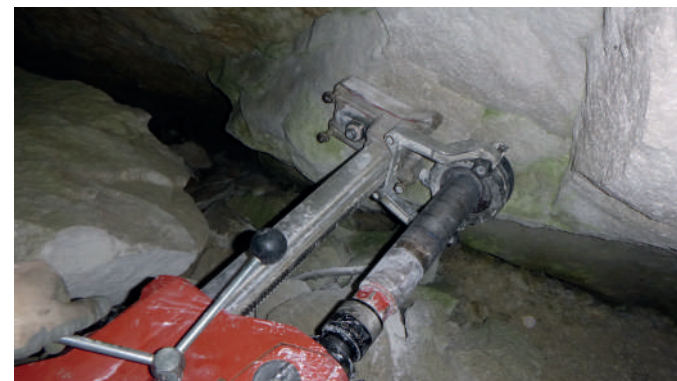
Operazioni di carotaggio su roccia

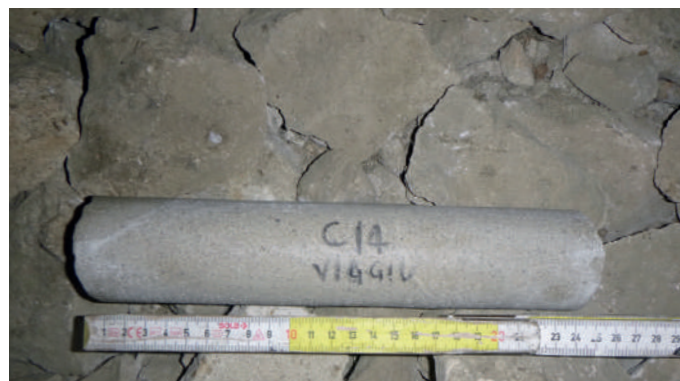
Carota estratta per essere sottoposta a prova di laboratorio

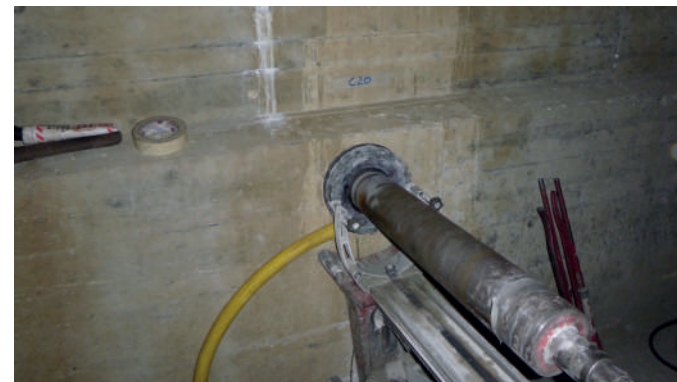
Prelievo di carotaggi dal corpo diga

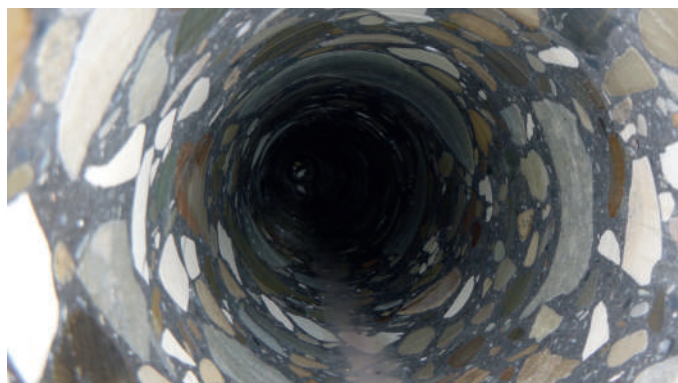
Foro di carotaggio

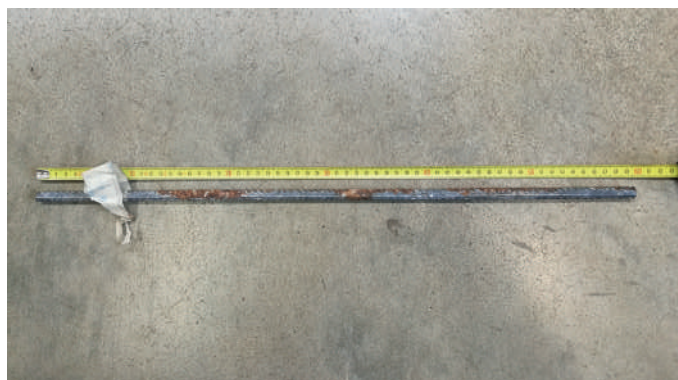
Barra d'armatura estratta
