P & P

Prove dinamiche ambientali e con forzanti

QUALIFICHE PROFESSIONALI

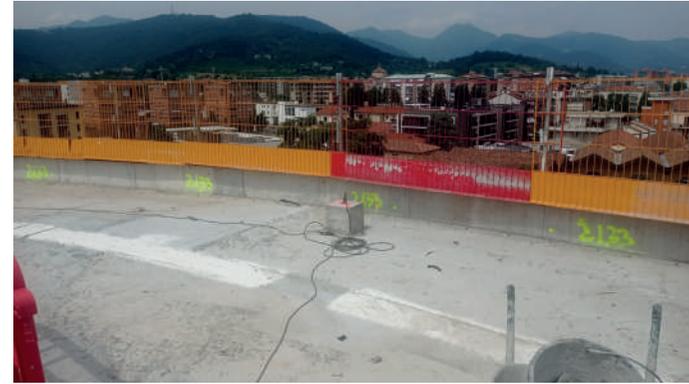
Posa di accelerometri sulla struttura

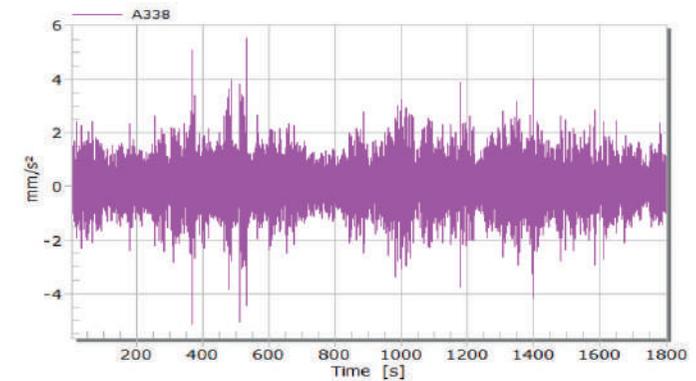
Time History du sensore accelerometrico

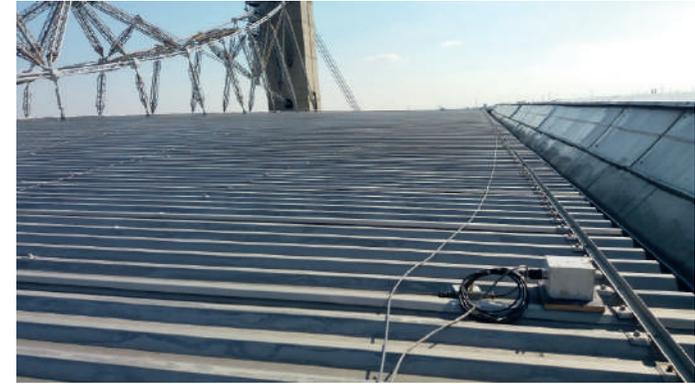
Posizione di terna accelerometrica sulla copertura

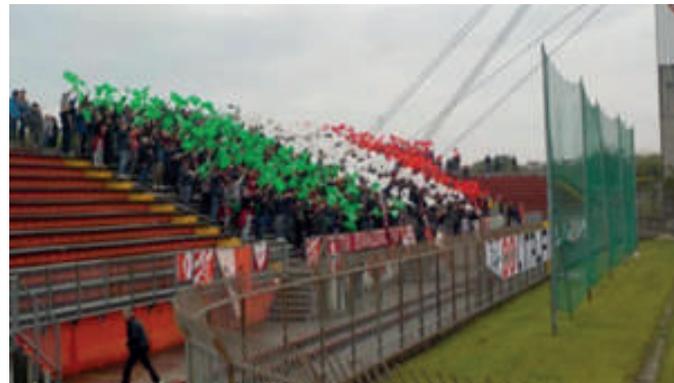
Prova dinamica con presenza di tifoseria

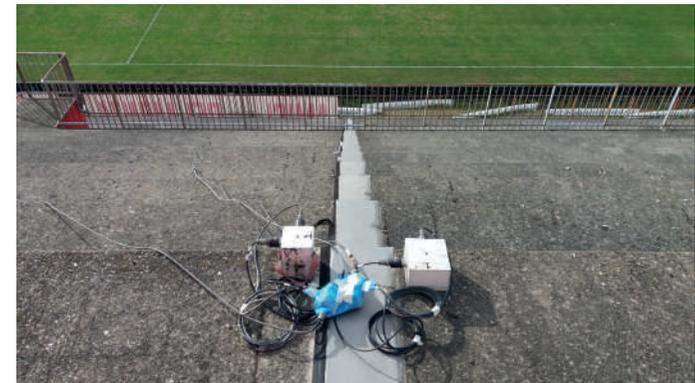
Posizione di due terne accelerometriche su giunto strutturale

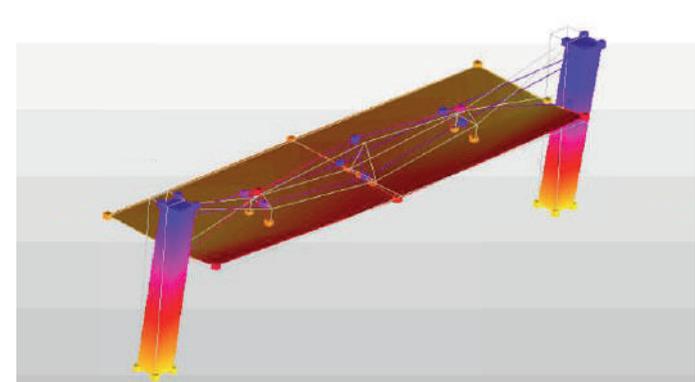
Modo significativo di vibrare della copertura

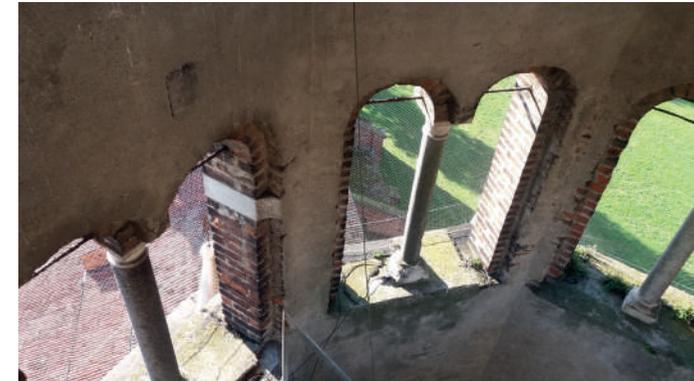
Posizione di accelerometro

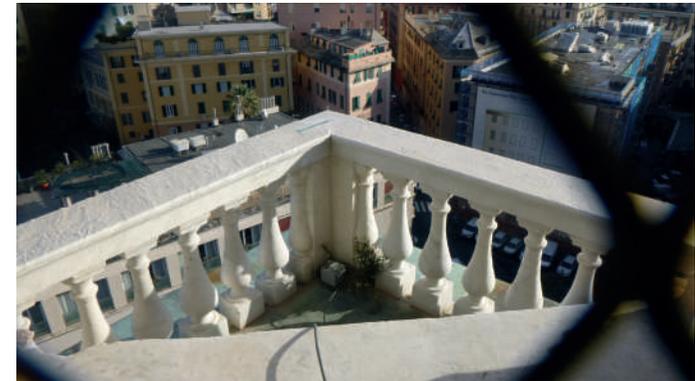
Dettaglio sensore di misura

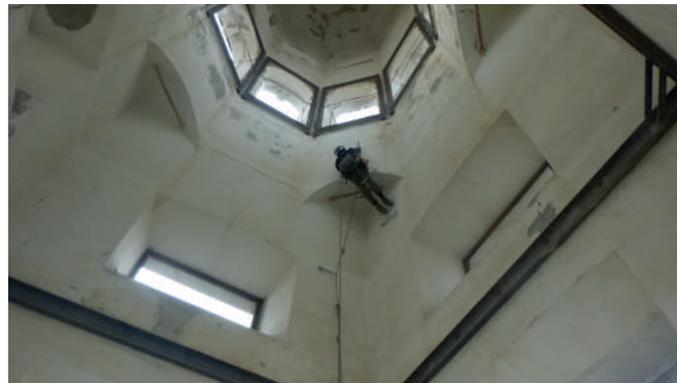
Dettaglio posa sensori di misura

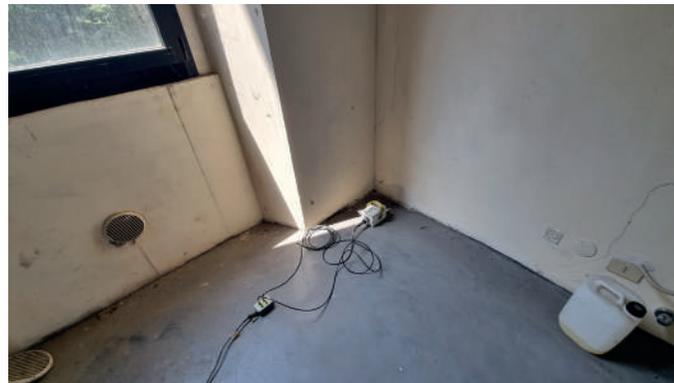
Dettaglio sensore di misura

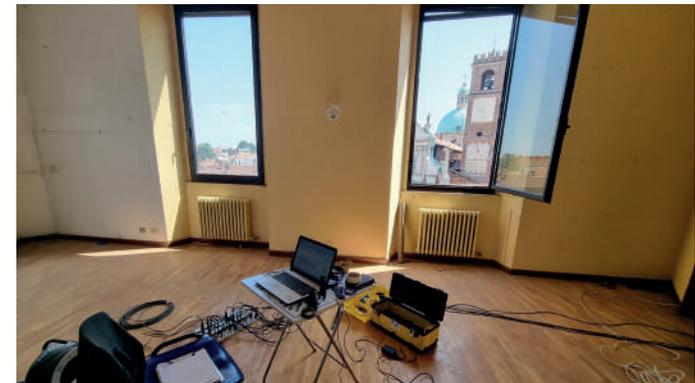
Apparecchiatura di registrazioni

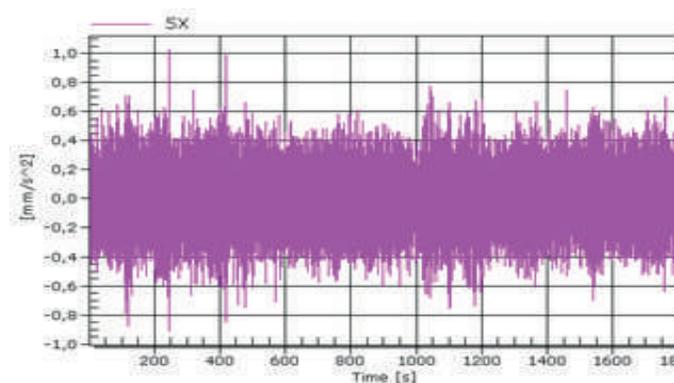
Rime History di un sensore di misura

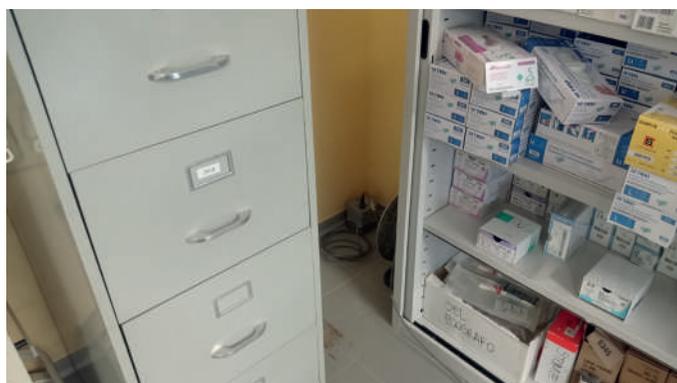
Dettaglio sensore di misura

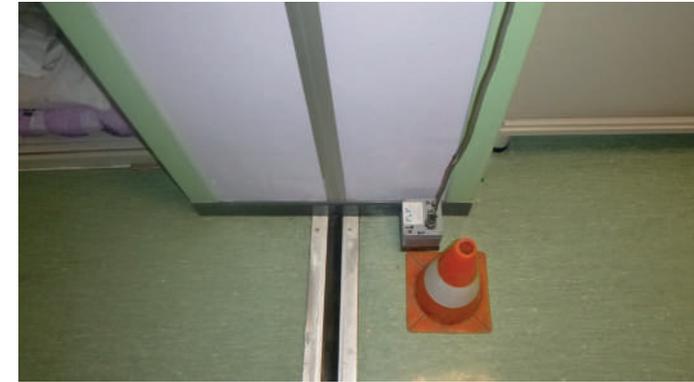
Dettaglio sensore di misura

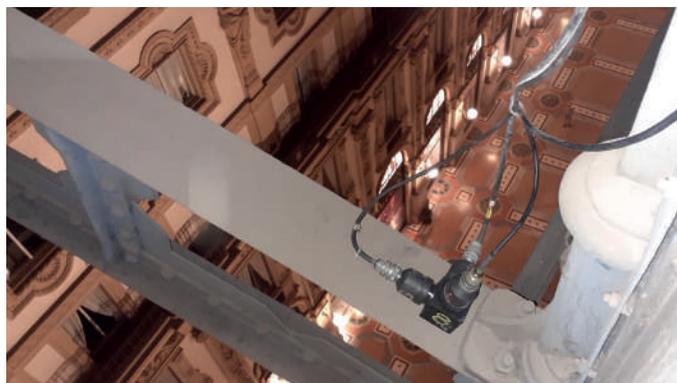
Posizione di terna accelerometrica sull'estradosso di un arco

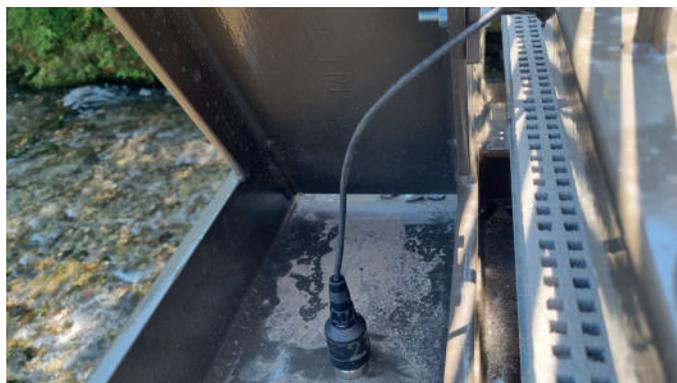
Dettaglio sensori di misura

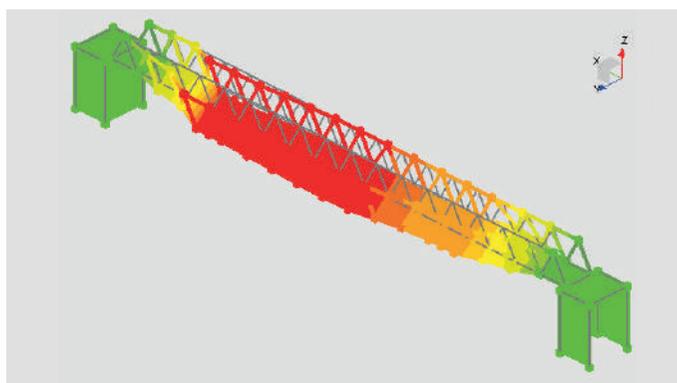
Modi significativi di vibrare

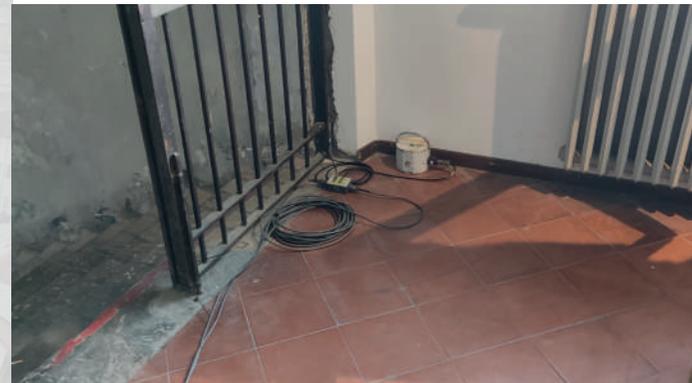
Dettaglio sensore di misura

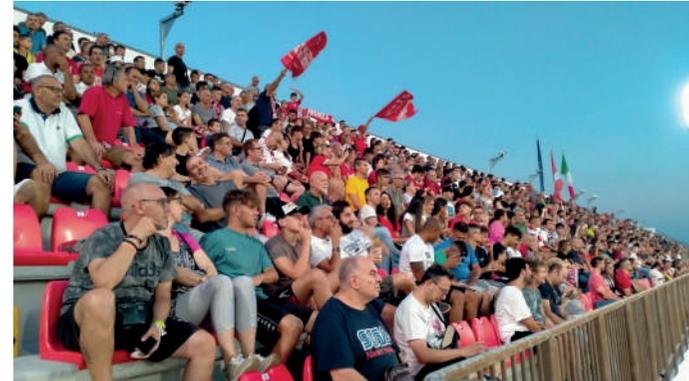
Prova dinamica con presenza di tifoseria

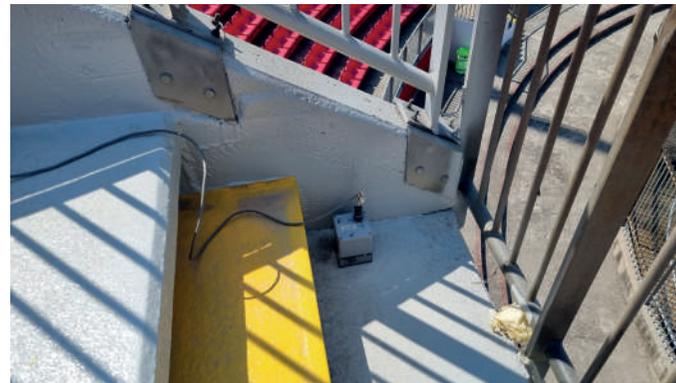
Dettaglio sensore di misura

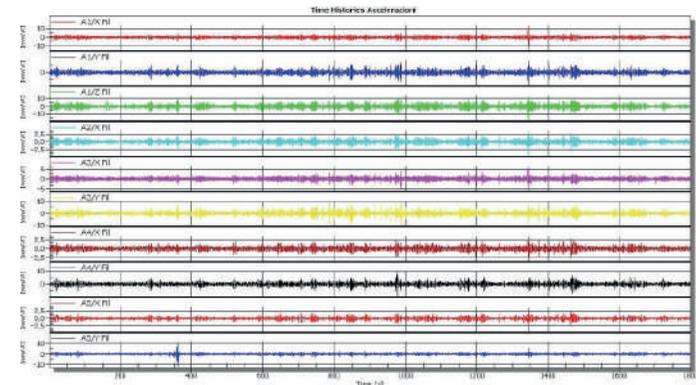
Time Histories prova dinamica con tifoseria

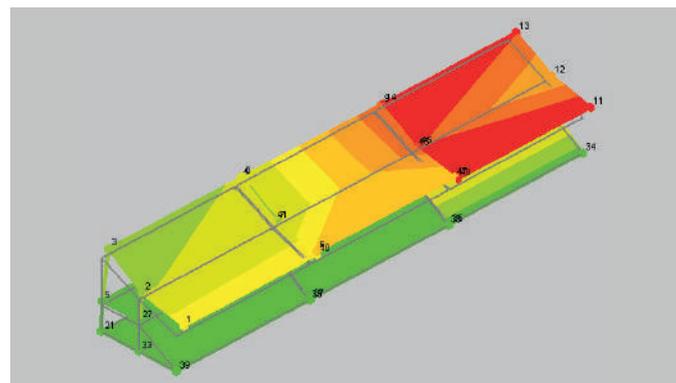
Modi significativi di vibrare durante la prova dinamica

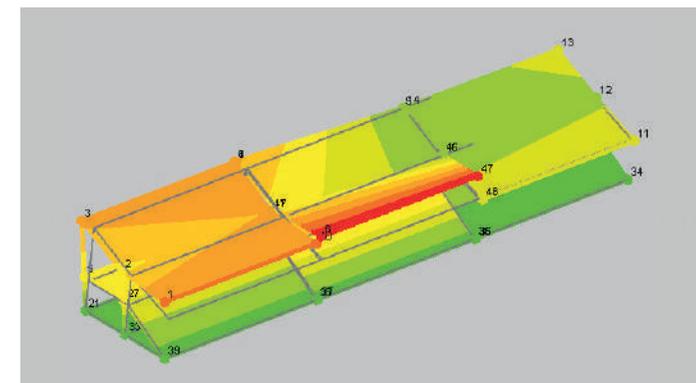
Modi significativi di vibrare durante la prova dinamica

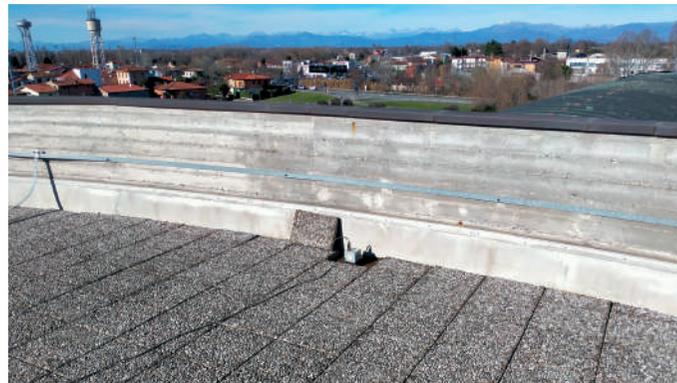
Posizione di accelerometro in copertura

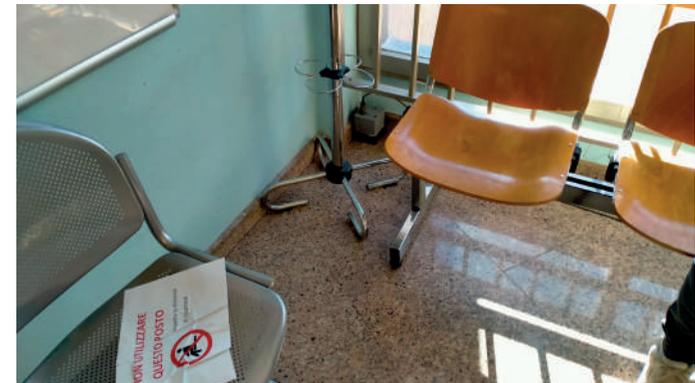
Posizione di accelerometro in sala d'aspetto

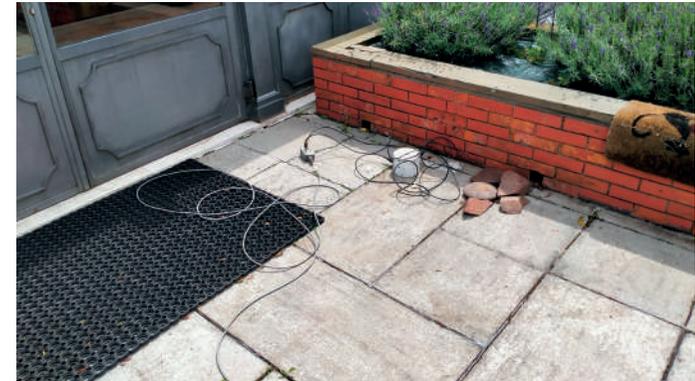
Dettaglio sensori di misura

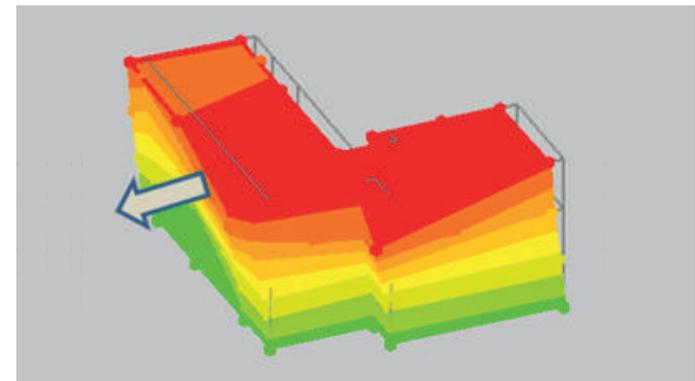
Modi significativi di vibrare

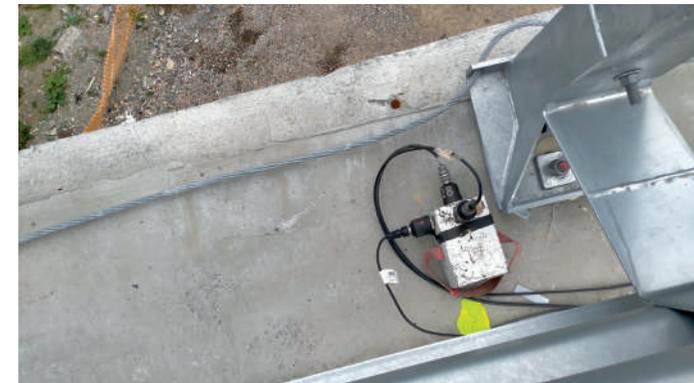
Dettaglio sensori di misura

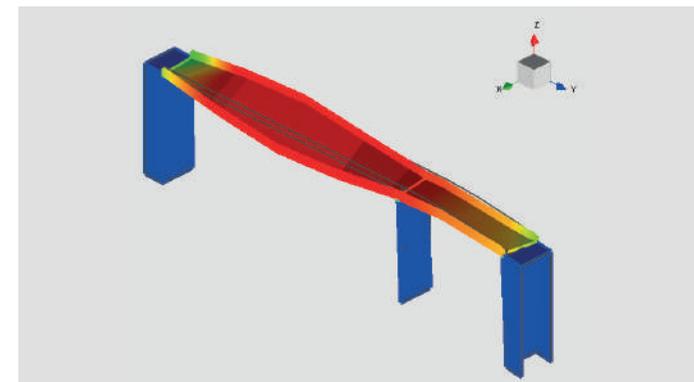
Modi significativi di vibrare

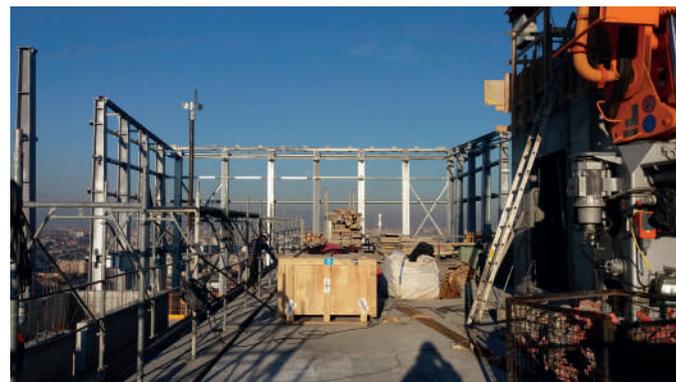
Istallazione di tacogonioanemometro in copertura

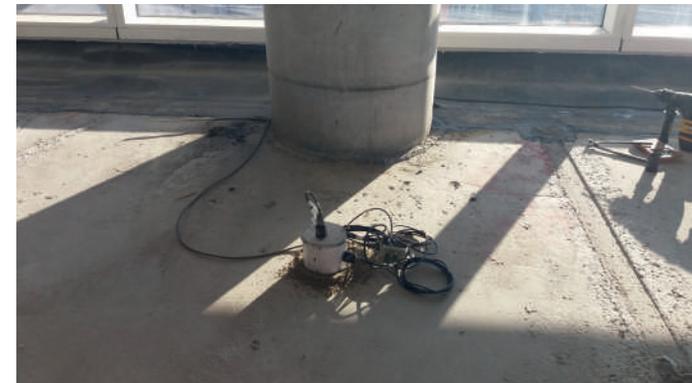
Dettaglio di terna accelerometrica

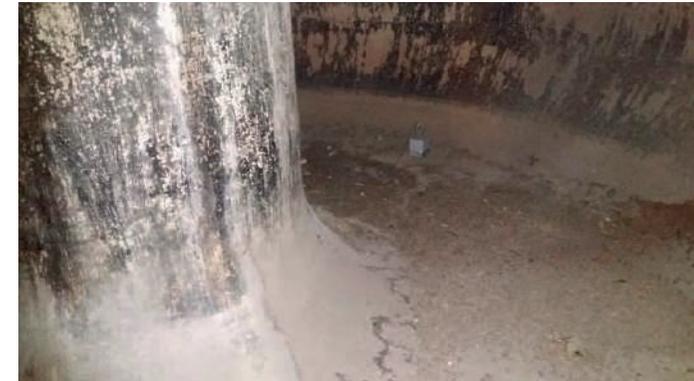
Terna accelerometrica all'interno del serbatoio

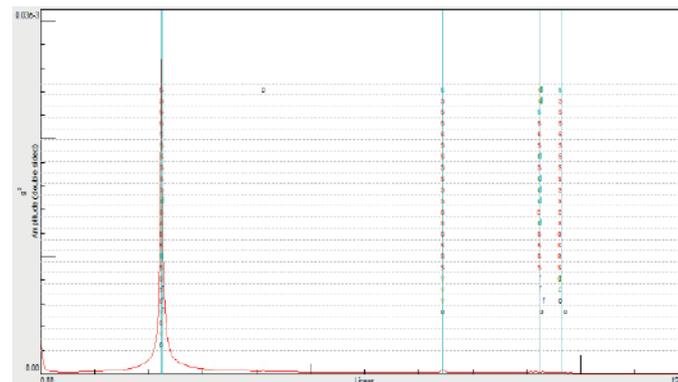
Diagramma di stabilizzazione delle frequenze

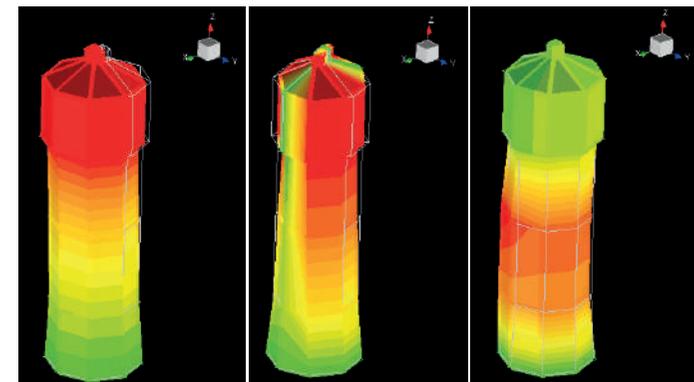
Modi principali di vibrare della torre

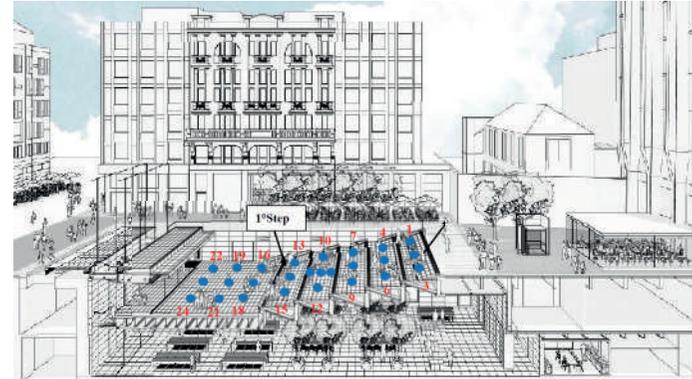
Schema di disposizione degli accelerometri sulla scalinata

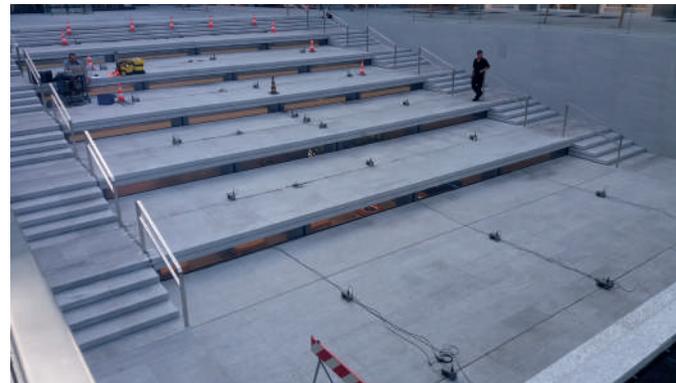
Posizione degli accelerometri sulla scalinata

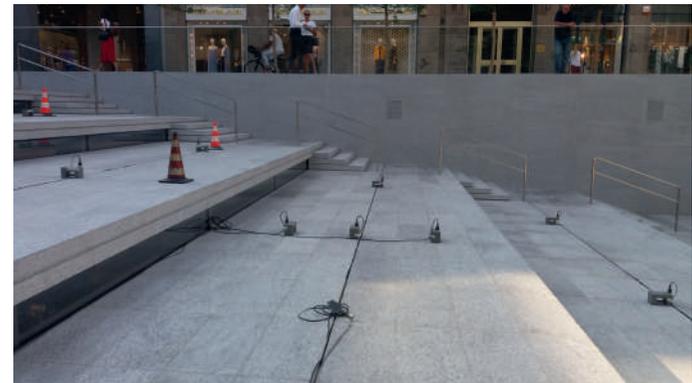
Posizione degli accelerometri sulla scalinata

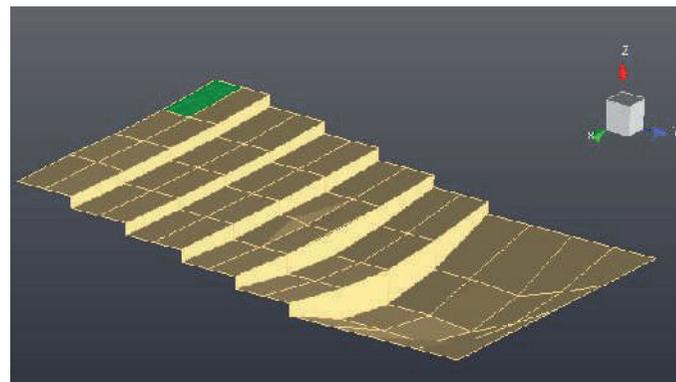
Modo significativo di vibrare della scalinata

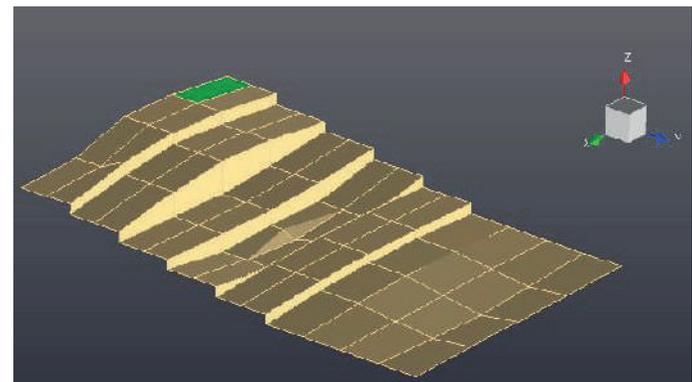
Modo significativo di vibrare della scalinata

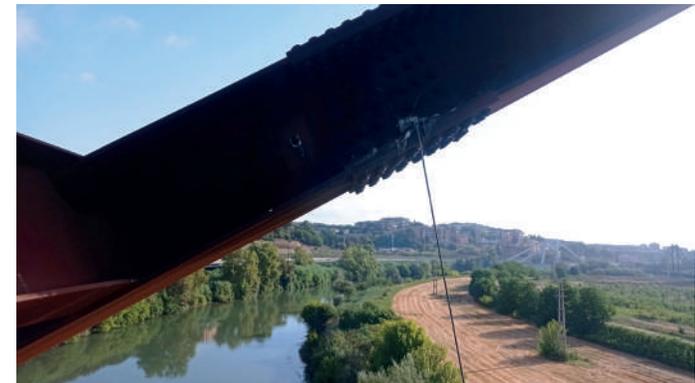
Posizione di accelerometro del ponte Maglianello

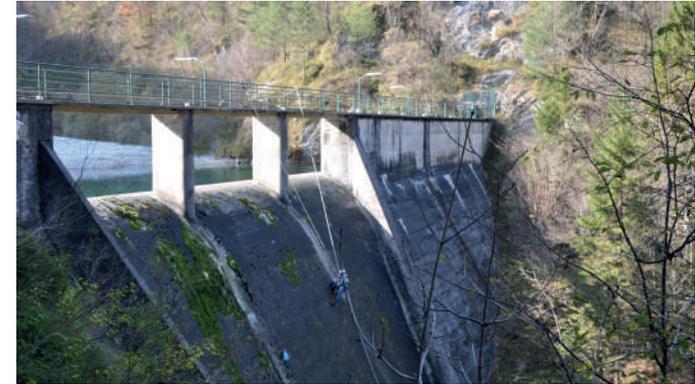
Istallazione delle accelerometri sulla diga

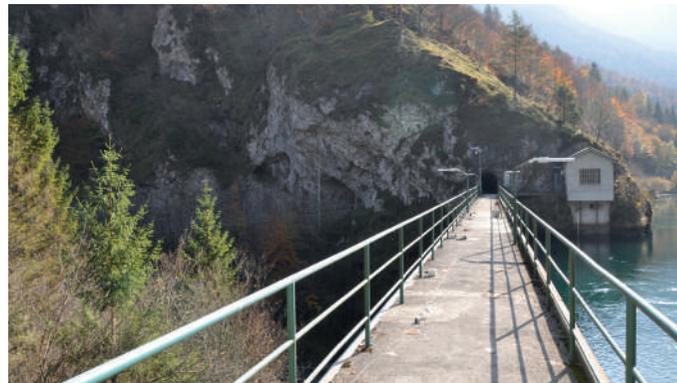
Posizione degli accelerometri sul camminamento della diga

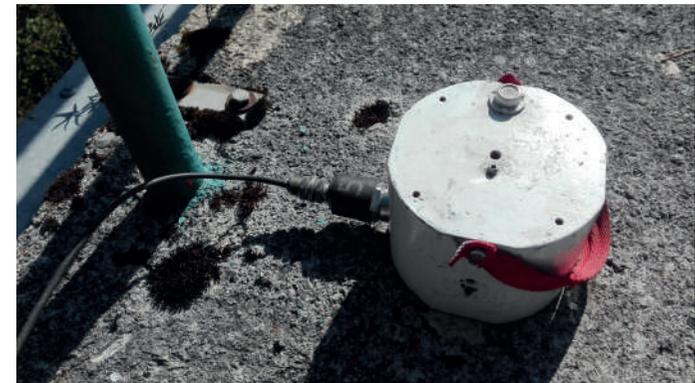
Dettaglio di terna accelerometrica

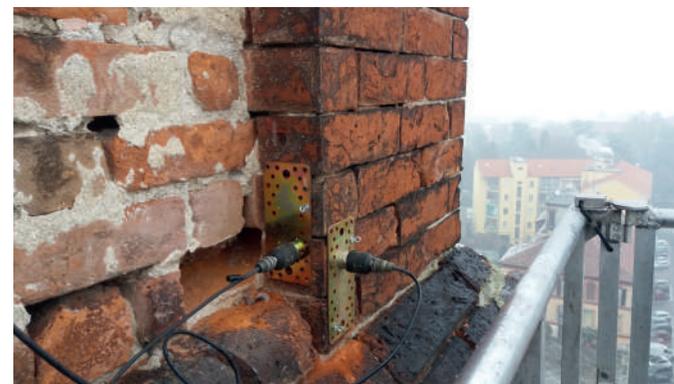
Posizione di accelerometro sulla torre

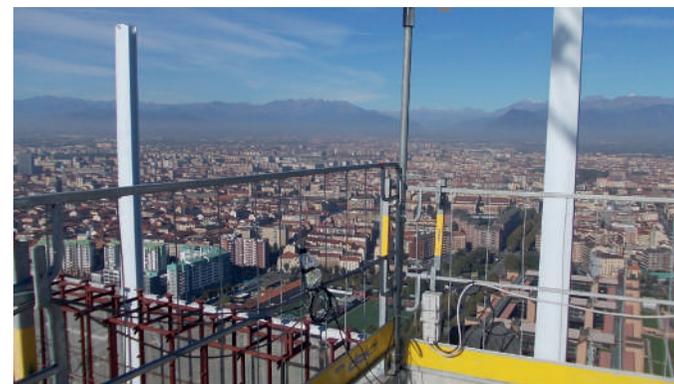
Installazione di tacogonioanemometro in copertura

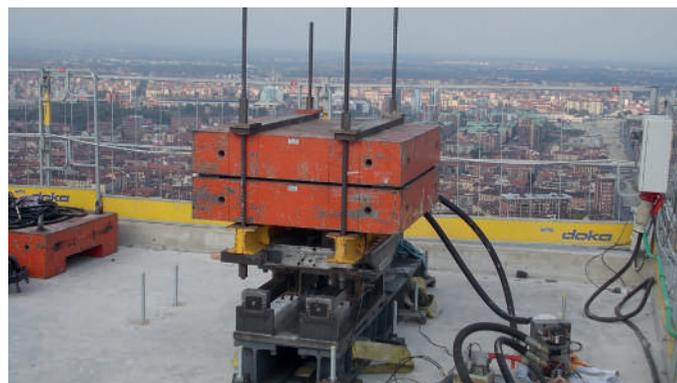
Ubicazione di vibrodina

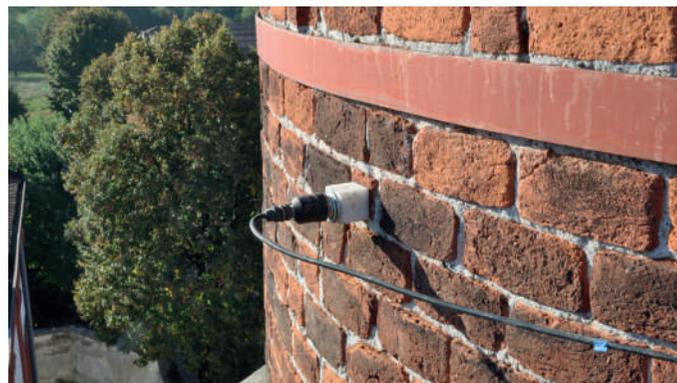
Dettaglio dell'ancoraggio dell'accelerometro

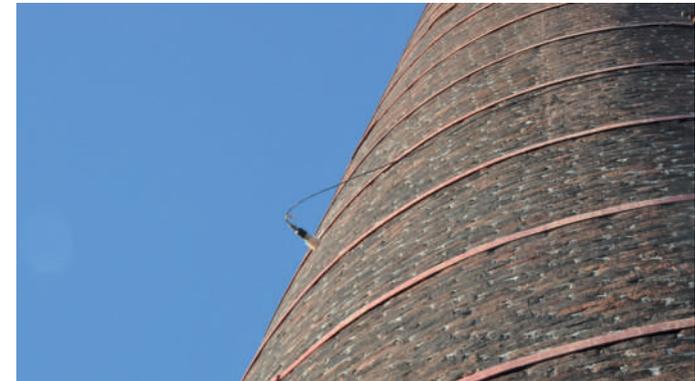
Posizione di accelerometro sulla ciminiera

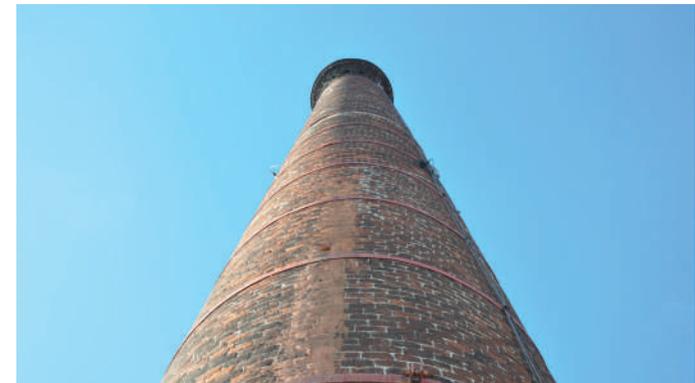
Posizione di accelerometri sulla ciminiera
